## 第五章 生态环境影响调查

## 5.3 生态恢复调查

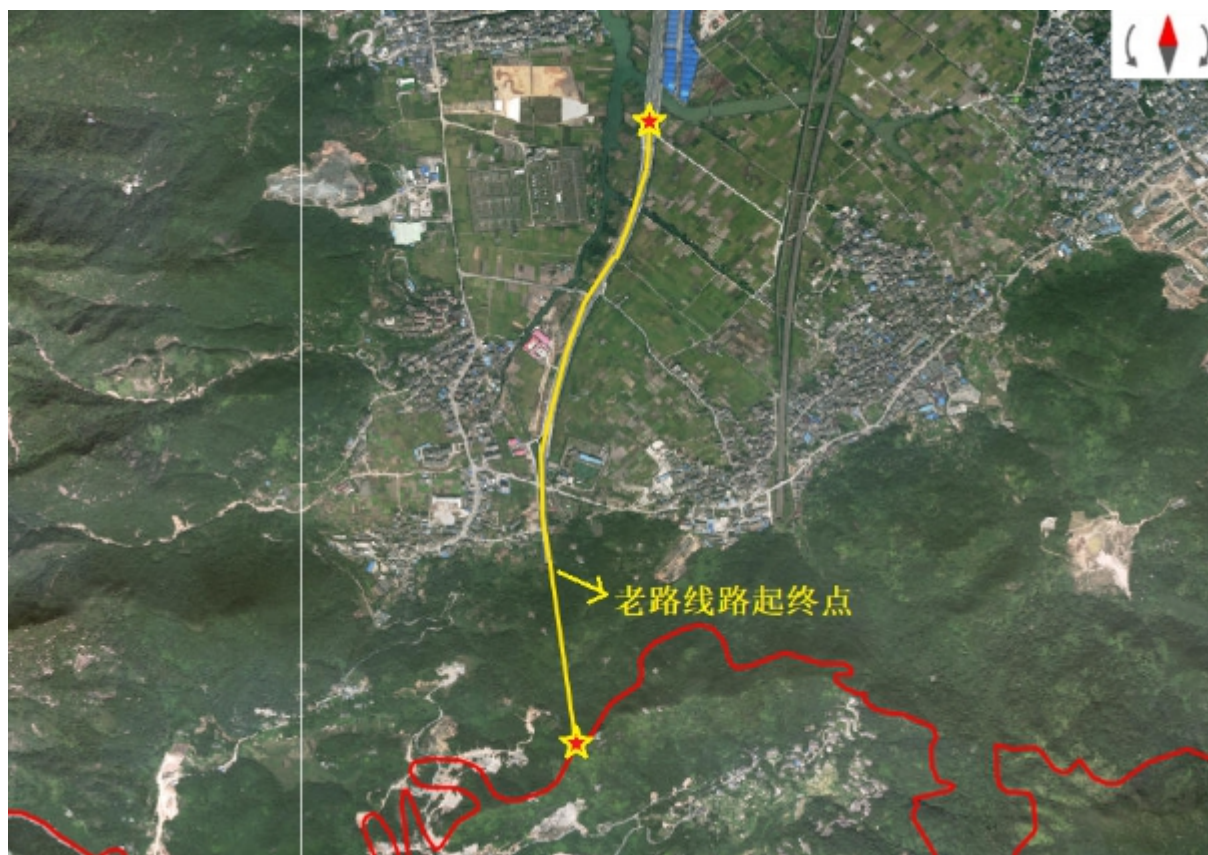
图 5.1-1 工程建设区域航拍图（2014 年）

根据实地调查及历年航拍图对比（见图 5.1-1、图 5.1-2），瓯海段线路布设于丘陵区平原，部分路段穿越丘陵山脉；虽有部分路段开挖隧道、架设桥梁、开挖边坡，但本工程的修建未对当地区域地形、地貌产生大的影响。

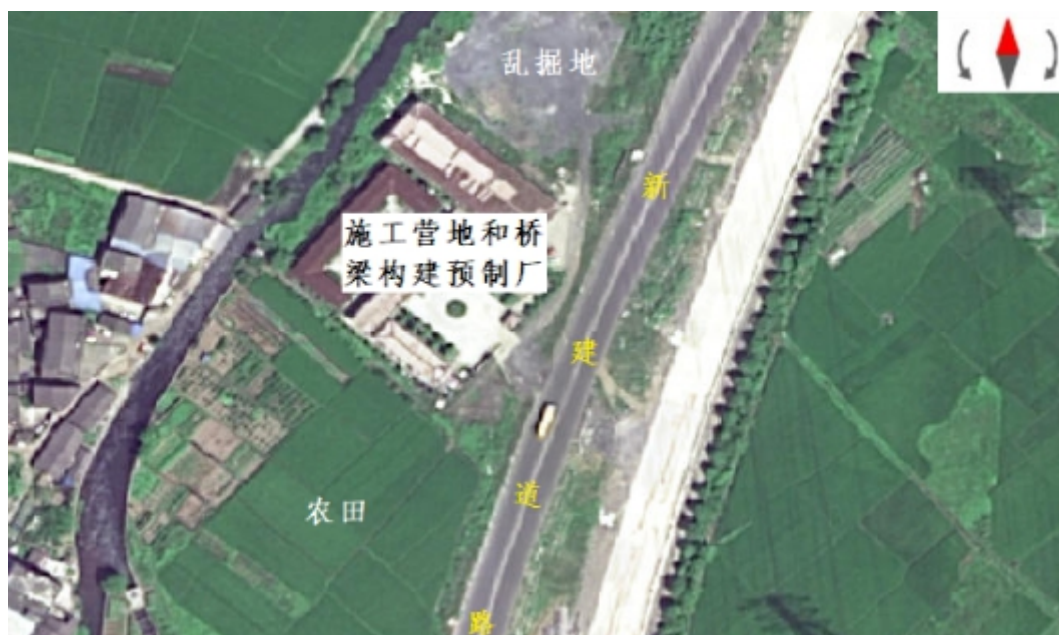
图 5.3-1 施工营地和桥梁构建预制厂所在地航拍图（2017 年）

本工程实际设置施工营地和桥梁构建预制厂 1 处，位于公路（桩号 YK23+560）西侧荒地内，占地约  $0.9\text{hm}^2$ ；施工结束后经场地平整、覆土后完成生态恢复（当前已完成）；所在地生态恢复情况见历史航拍影像（图 5.3-1、图 5.3-2）及实拍照片（图 5.3-3）。

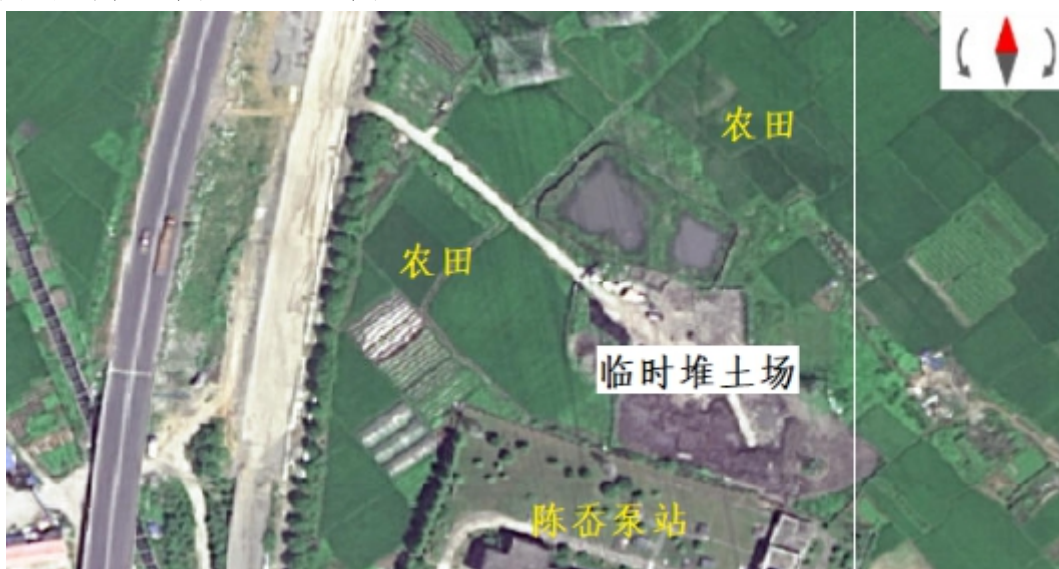
图 5.3-4 临时堆土场（陈岙泵站北侧农田内）所在地航拍图（2017 年）

本工程设置临时堆土场 2 处，1 处位于陈岙泵站北侧农田内，另一处位于工程（高架桥下）施工场地内；2 处临时堆土场和施工场地共占地约 3.7hm<sup>2</sup>；施工结束后经场地夯实、覆盖腐殖土，（农田区）复垦，（高架桥下区）绿化后完成生态恢复（当前已完成）；所在地生态恢复情况见历史航拍影像（图 5.3-4、图 5.3-5、图 5.3-6、图 5.3-7）及实拍照片（图 5.3-8、图 5.3-9）。

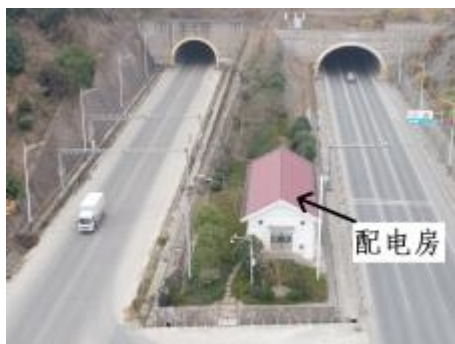
图 5.3-10 配电房周边生态恢复实拍

本工程在施工期间按需设置施工便道，目前部分被当地居民利用，部分已覆土完成生态恢复；本工程在桐岭隧道入口处设配电房 1 处，用于进行隧道电力供应，其周边生态恢复措施已到位（图 5.3-10）。

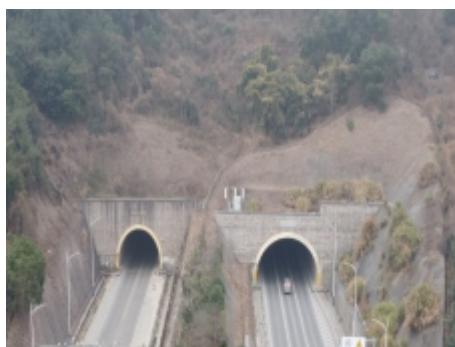
图 5.3-11 隧道工程区生态恢复实拍

本工程在建设过程中，充分考虑了隧道口开挖可能造成的生态影响，以防止水土流失作为主要目标，不在坡地上布置施工场地；对于隧道开挖产生的大量土石方，临时堆土场的恢复调查见前文，最终土石方应用做其他路段的填方或外运填埋消纳；山体表面可能造成的植被破坏，本工程采用喷籽植草等方式，并建设路肩墙、路堤墙和挡土墙进行专项防护，当前该区域的生态恢复情况较为理想。
