## 5.4 防护、排水工程调查

## 第六章 声环境影响调查

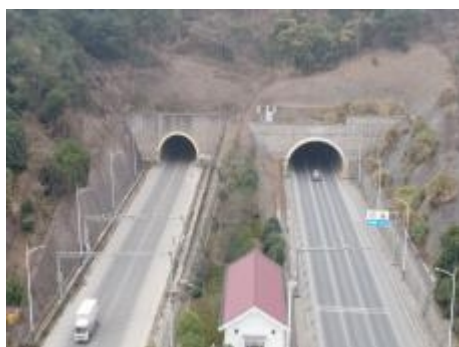
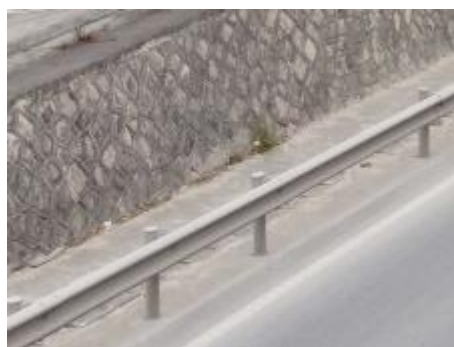
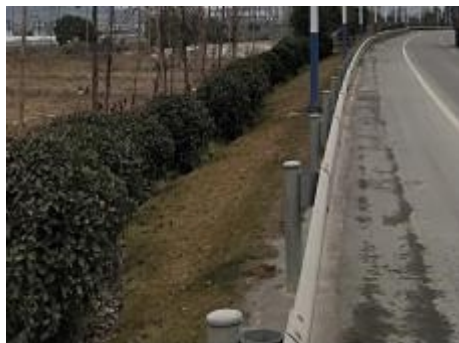
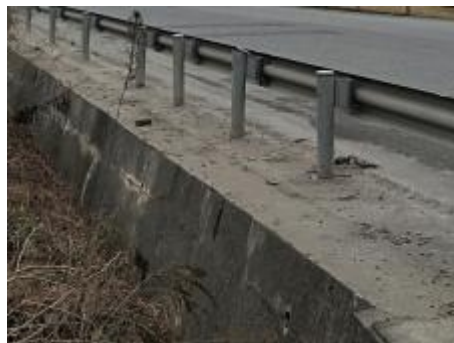
图 5.4-1、图 5.4-2 防护工程

本工程主要采用植草、预制混凝土骨架、混凝土、地表注浆加固等防护方式，并建设路肩墙、路堤墙和挡土墙进行部分路段的专项防护。同时，在采取了一般常规防护措施外，重点对不同工点的病害因素，按其不同类型，岩土性质和环境条件进行逐一的处治，并尽可能的美化路容，完善相应的绿化措施，从现场调查情况来看，各处防护工程植被恢复情况良好。

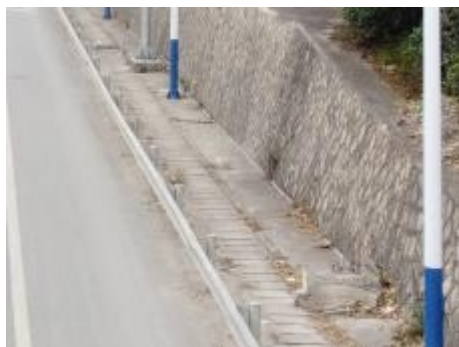
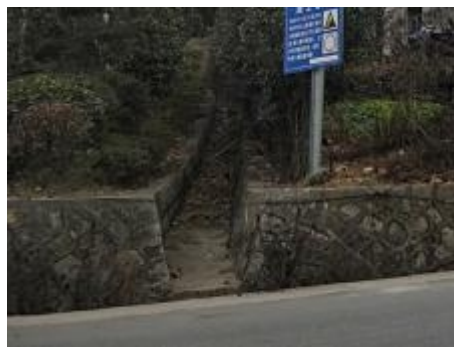
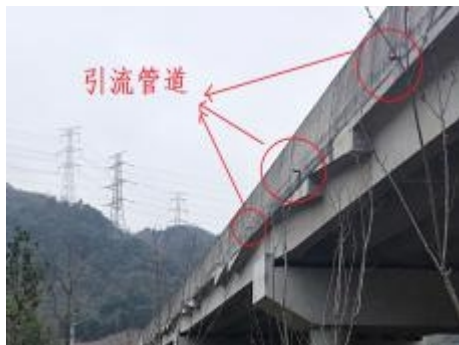
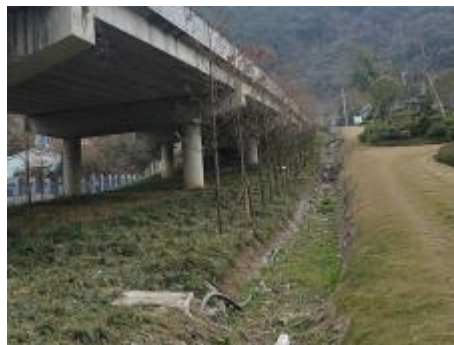
图 5.4-5、图 5.4-6 排水工程

排水工程由边沟、排水沟、截水沟、引流管等组成，对水流进行控制、分流和疏导，使路基、路面、桥墩等不受水害。排水边沟一般采用矩形边沟，局部路段采用浅碟式草皮边沟、矩形盖板边沟等；为拦截坡顶水流冲刷边坡，坡顶外 5 米处设截水沟；路面排水型式采用坡面漫流形式，然后通过坡面流到边沟；桥面排水采用引流管疏导至桥外，桥下相应位置设置有排水沟。

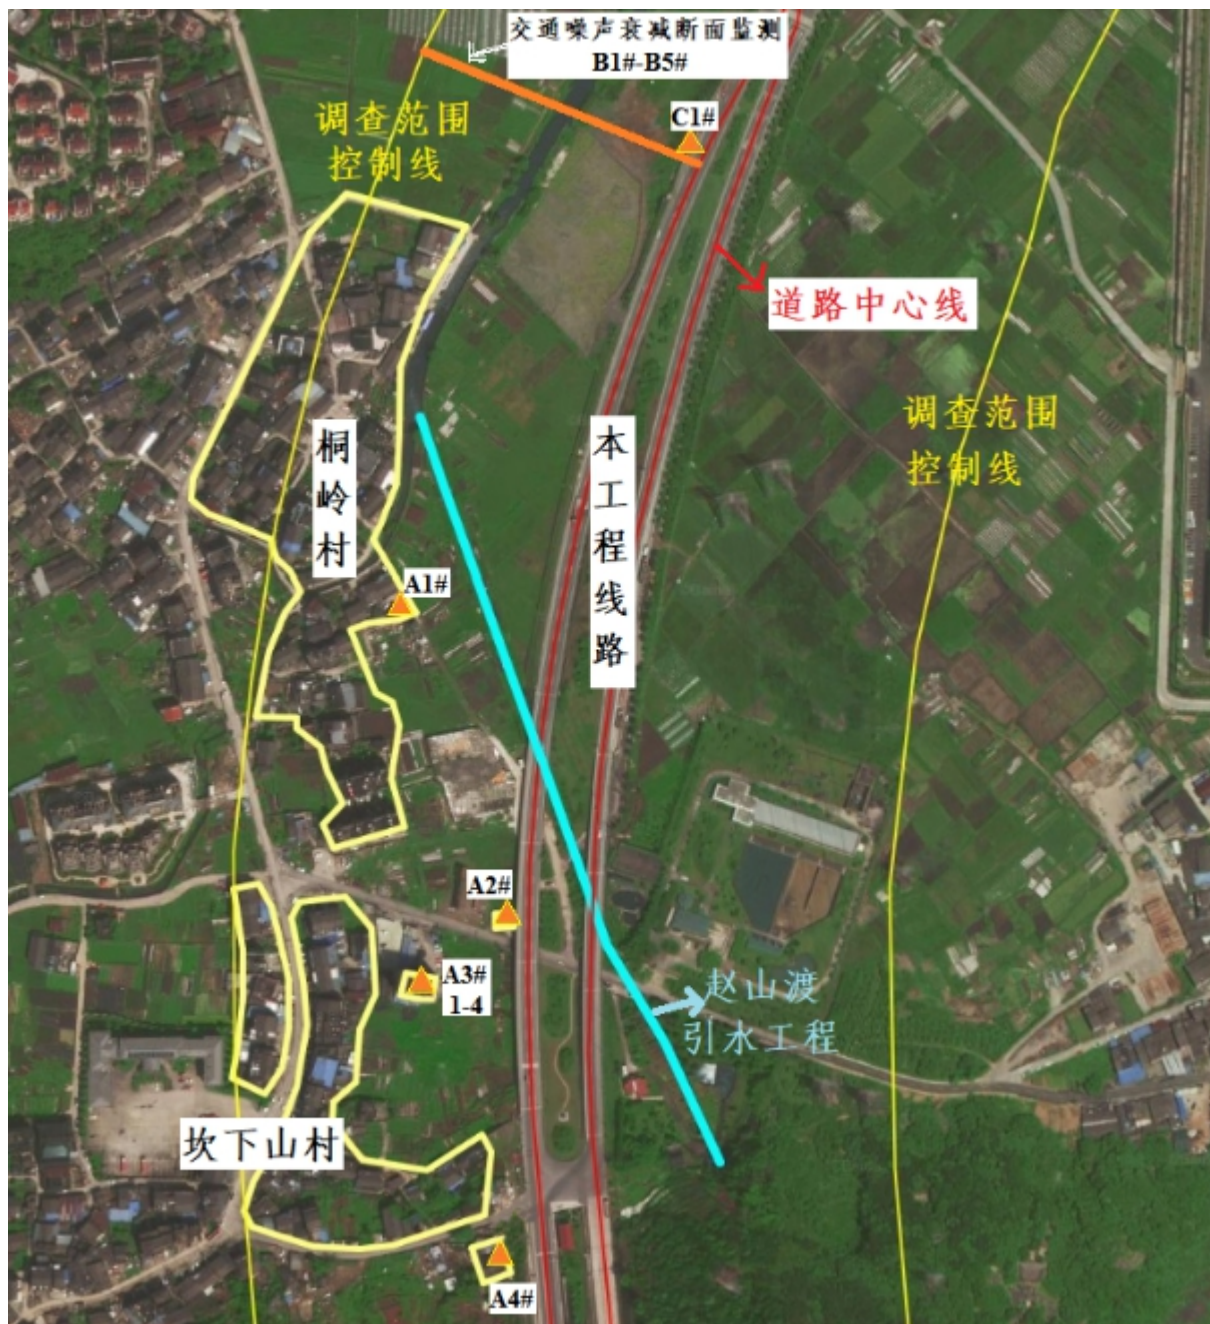
图 6.3-1 声环境质量现状监测点位布置图

结合实际踏勘及工程环评资料，本次监测综合敏感点分布特征、各路段车流量、敏感点与公路的位置关系等因素，共在 4 处设置了敏感点监测点位（其中 1 处为楼房，临路一侧垂直布设 4 个监控点），同时设置交通噪声衰减断面和 24 小时连续监测点各 1 处，监测点位布置见图 6.3-1，监测内容见表 6.3-1；根据监测结果，对本工程沿线声环

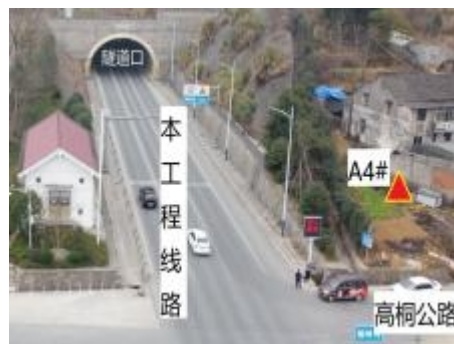
图 6.3-5 敏感点 A4#

我司于 2021 年 02 月 04 日至 06 日进行了相关监测工作;由实际监测结果可知,监测点位 A4#夜间噪声超标,其余点位在监测期间受检均可满足《声环境质量标准》(GB3096-2008)的相关要求,即本工程两侧红线外 35m 以内的区域受检点位监测结果满足 4a 类标准,35m 以外区域受检点位监测结果满足 2 类标准,具体见表 6.3-2。

3) 从声环境敏感点监测结果可知，监测点位 A4#夜间噪声超标，其余点位在监测期间受检均可满足《声环境质量标准》（GB3096-2008）的相关要求；监测点位 A4#位于本工程右线隧道口北侧，位于其它线路交叉附近，且当前公路实际交通量大于预期，在多种因素的综合作用下易造成噪声超标，建议针对该现象加设相应的隔声设施，并在运营期对该点位噪声进行跟踪监测；

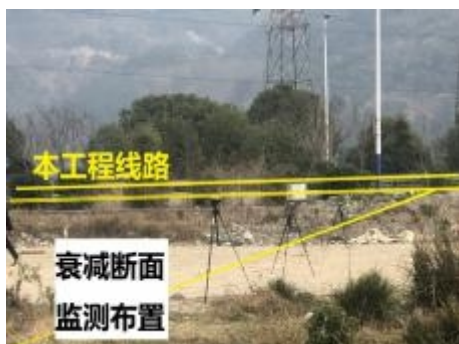
图 6.3-6 交通噪声衰减断面

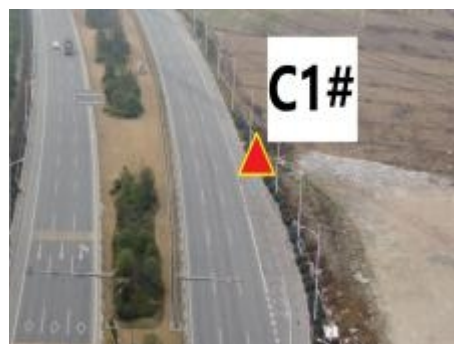
图 6.3-7 24h 小时连续监测点

| 监测内容 | | 测点编号 | 测点位置 | | 监测频次 |
|---|---|---|---|---|---|
| | 交通噪声<br>24 小时连续监测点 | C1# | 衰减断面监测直线与路面的交叉点 | | 监测 1d，24h 连续监测；监测同时记录双向车流量，按大、中、小型车分类统计。 |

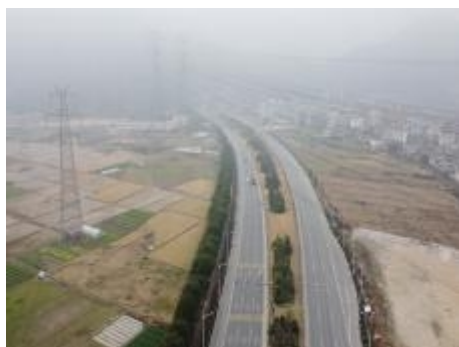
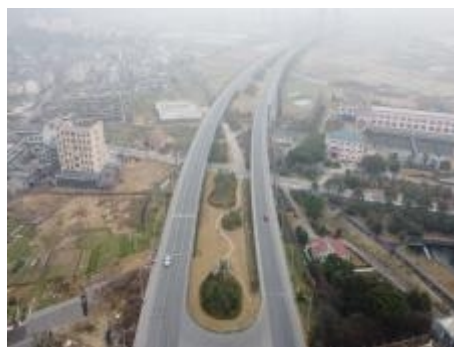
图 7.2-1 工程沿线绿化

为降低道路扬尘污染，本工程在沿线道路两侧及双向高架桥下方种植绿化带，同时由有关部门配合配置了洒水车、供水管道，在加强对沿线绿化带养护力度的同时，起到吸附道路扬尘和汽车尾气的作用，保护了沿线环境空气的质量。公路沿线地区较为空旷，高架路段年平均风速较大，有利于污染物的稀释、扩散。

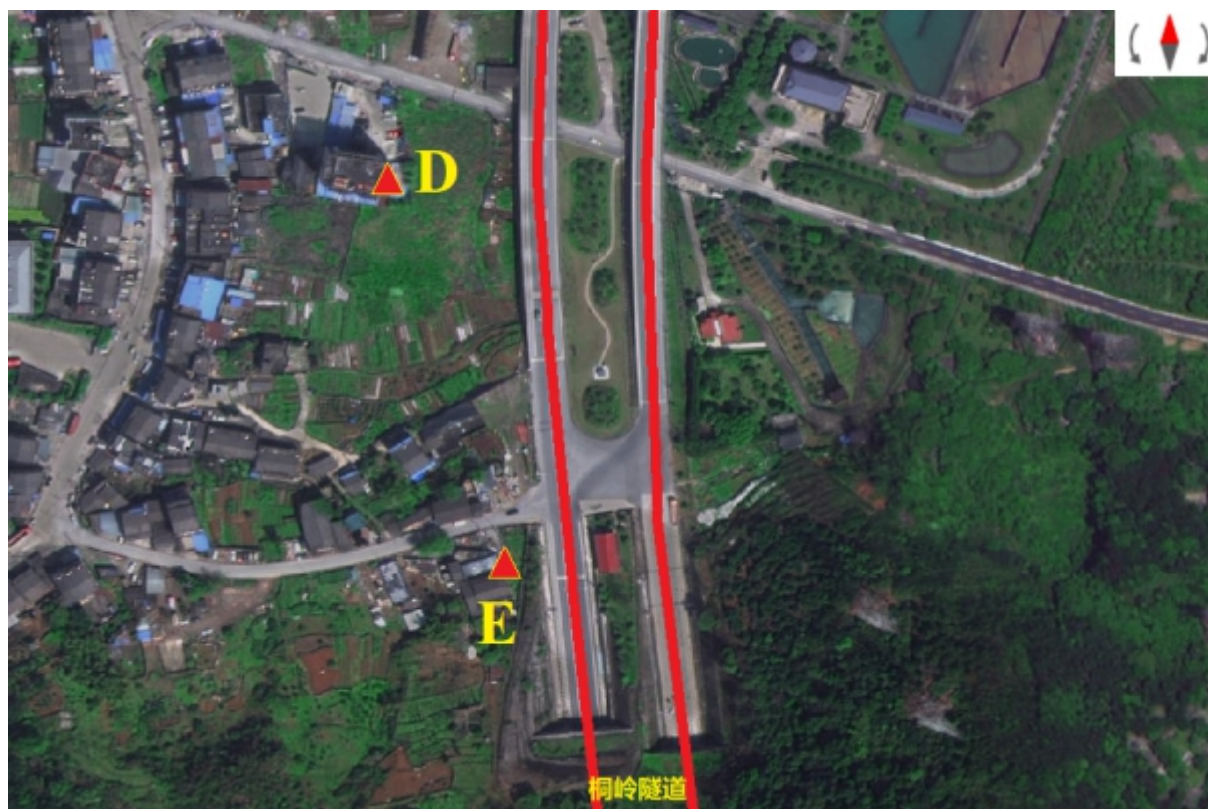
图 7.3-1 环境空气质量现状监测点位布置图

本工程共设置隧道 1 座，不涉及通风竖井；结合实际踏勘及工程环评资料，本次监测综合敏感点分布特征、敏感点与公路的位置关系等因素，共在 2 处设置了敏感点监测点位，监测内容见表 7.3-1，监测点位布置见图 7.3-1；根据监测结果，对本工程沿线环境空气质量现状进行评估，评价指标为氮氧化物。

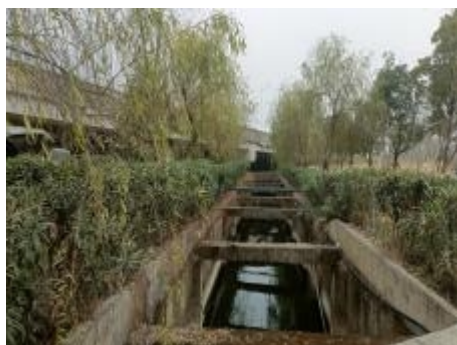
图 8.2-1 赵山渡引水工程明渠周边绿化带

赵山渡引水工程明渠周边设置绿化带，防治水土流失的同时，降低因意外事故造成行驶车辆物料漏洒导致渠道污染的概率。

本工程在施工期、营运期落实环评文件相应的水环境保护措施，对周边区域的河流、渠道水质影响很小；建议在跨越水域的路段设置警告标志并加强防撞措施（如防撞护栏等），进一步降低水污染事故的发生概率。
