温州市仰双片区中央涂单元 D-15 地块  
土壤污染状况初步调查报告  
(备案稿)

报告编制单位：浙江中谱检测科技有限公司

报告编制日期：2021 年 5 月 11 日

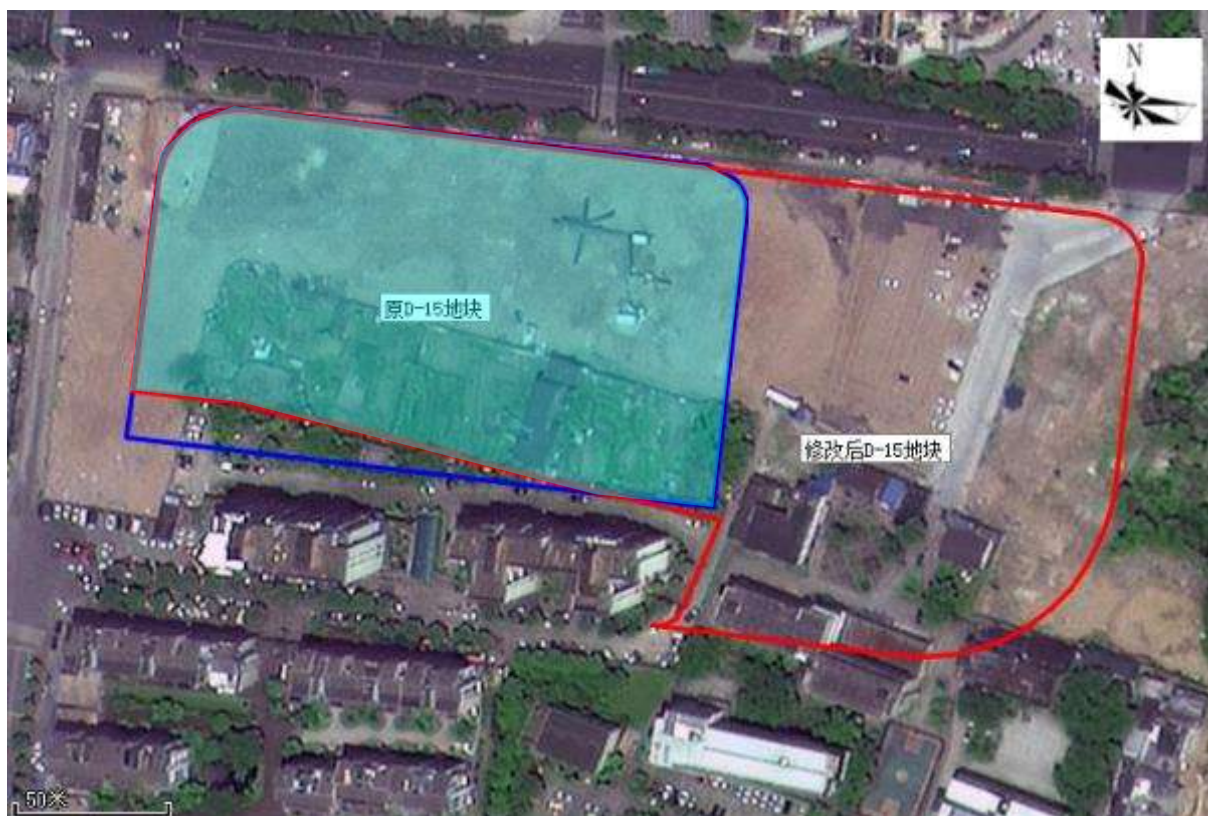
图 3.1.1-2 项目地块范围图

(蓝框为原规划 D-15 地块、红框为控规修改后 D-15 地块，阴影处为本地块涉及控规修改处)

本次调查范围为温州市仰双片区中央涂单元 D-15 地块(见图 3.1.1-2),该地块东侧为黄龙山,西侧为下寅农贸市场与民宅,隔营楼路为营楼村办公楼、温州长途电信传输局,北侧为鹿城路,隔路为瓯越公馆锦昌府邸、温州 5050 城市广场、广营大厦,南侧为下寅锦园与温州中心医院双屿院区。占地面积约为 36250.9m<sup>2</sup>。

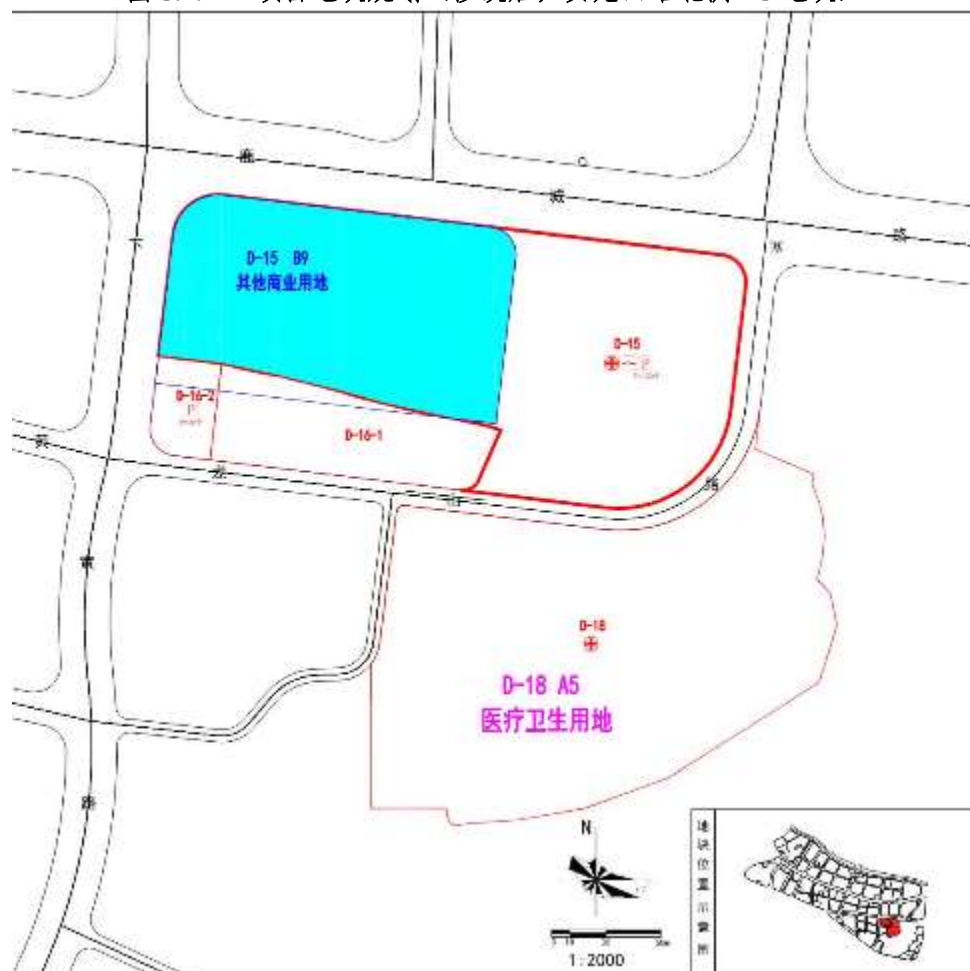
图 3.1.1-5 项目规划对照情况

（蓝框为原规划 D-15 地块、红框为控规修改后 D-15 地块；阴影处为本地块涉及控规修改处）

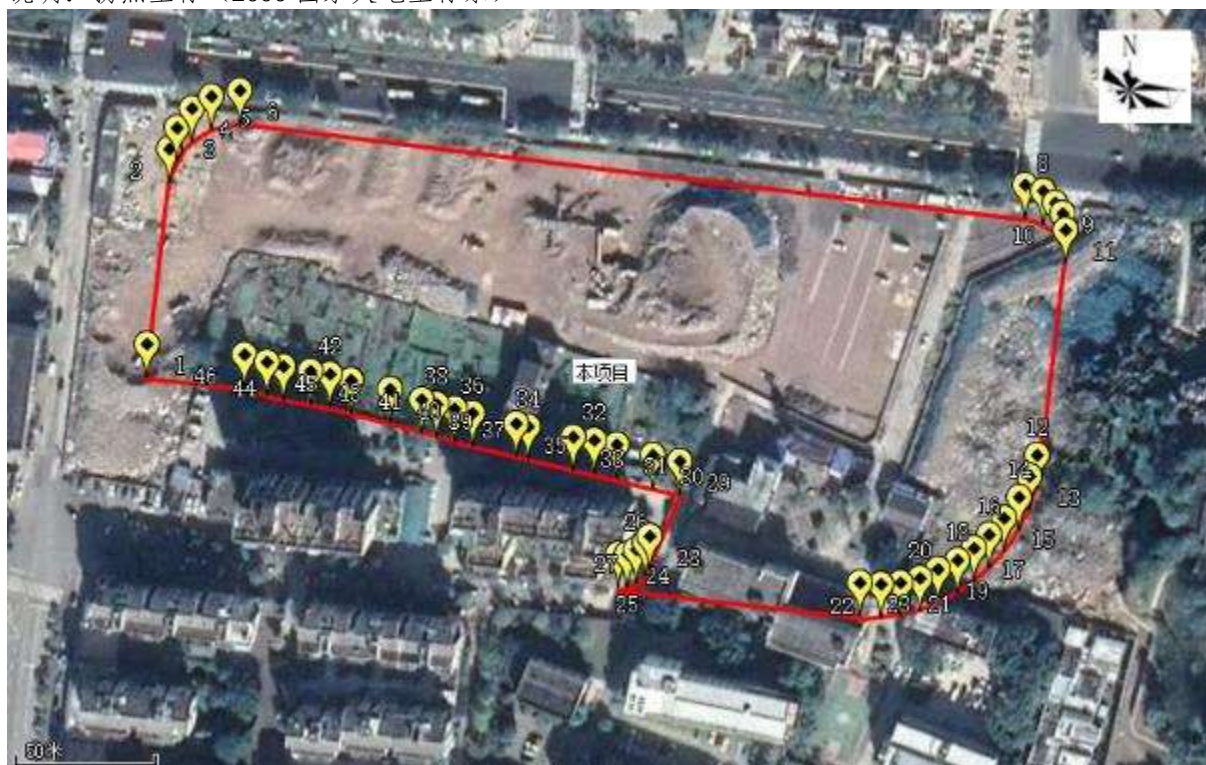
图 3.1.1-6 项目范围图

本次调查为温州市仰双片区中央涂单元 D-15 地块，地块总用地面积 36250.9m<sup>2</sup>，中心坐标为东经 120.613809005°，北纬 28.018535975°。各拐点坐标见表 3.1.1-1、图 3.1.1-6。

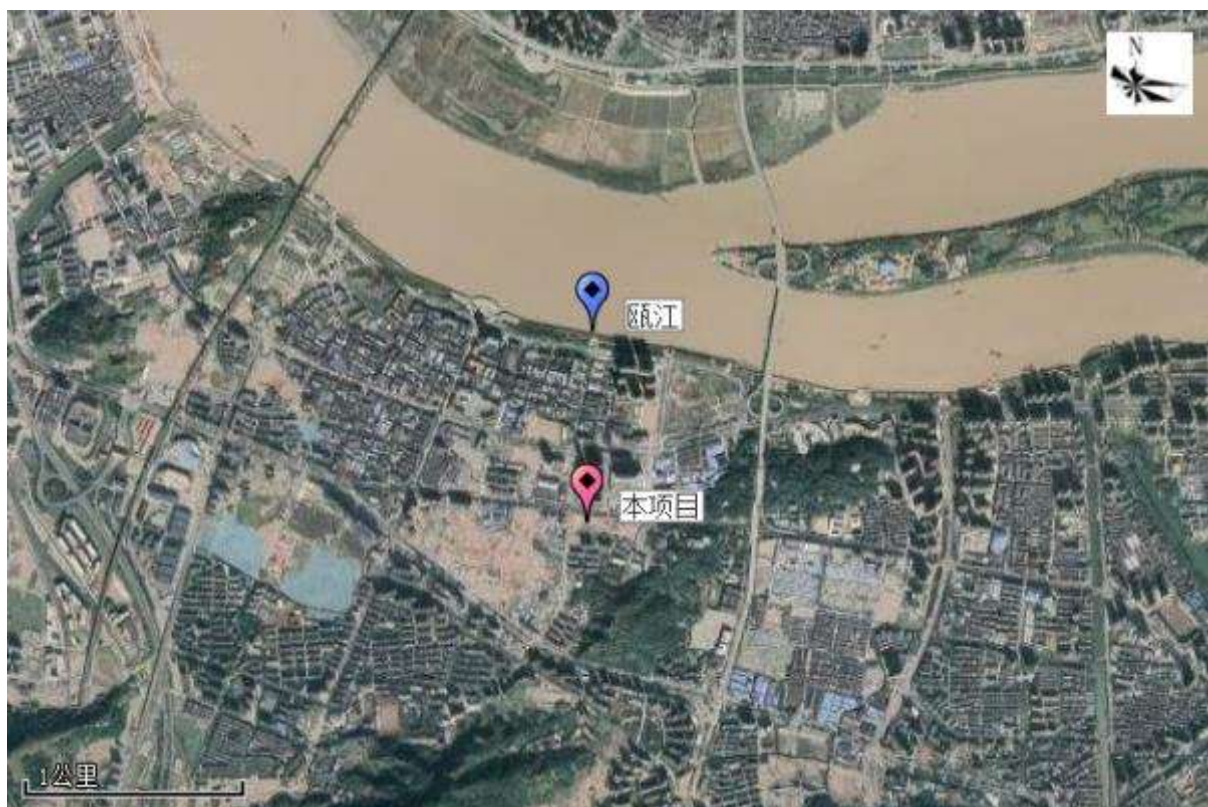
图 3.1.4-1 地块所在区域河流分布示意图

本次调查地块所在区域河流分布情况见图 3.1.4-1，北侧 815m 处的瓯江，水流方向大致为从西至东，最终汇入东海。

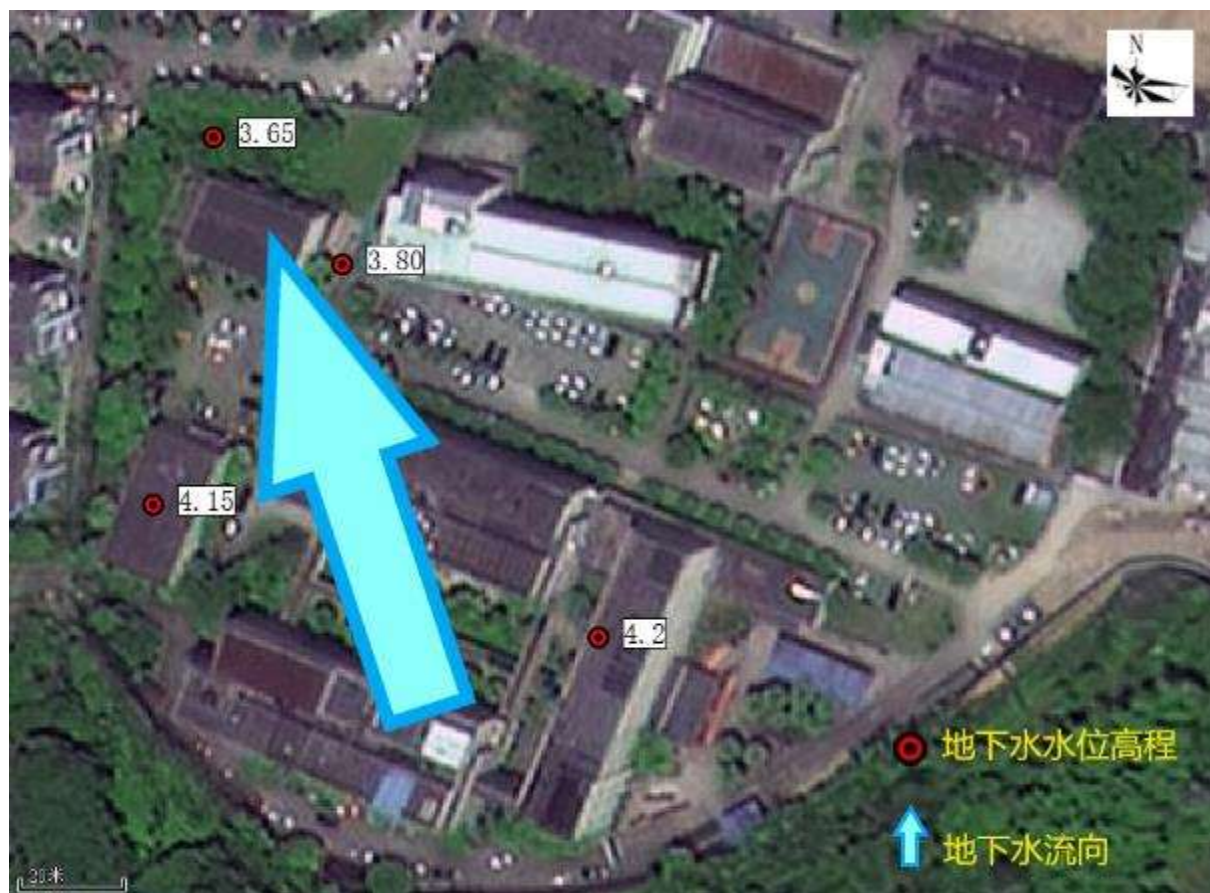
图 3.1.6-1 区域地下水流向

参考《温州市仰双片区中央涂单元 C-31 地块建设用地土壤污染状况初步调查报告》中《滨江广场 A-10 地块建设工程地勘报告》结论该区域地下水流向大致从西南至东北。

参考《温州市第五医院改扩建工程（传染病区）岩土工程勘察报告》，地下水水流方向为由南向北，场地内地下水主要为赋存于上部粘性土中的孔隙潜水和基岩裂隙水。粘性土层中的孔隙潜水，赋存介质主要为粘土、淤泥，水迳流条件较差，水量小，主要接受大气降水补给和山水的侧方补给，排泄以蒸发和向侧方排泄为主，地下水位埋深较浅，勘察期间钻孔内实测地下水水位埋深 0.45~1.20m,具明显的季节相关性,地下水位变幅较小，一般小于 2.0m。基岩裂隙水，赋存介质主要为基岩裂隙，无统一水位。根据区域水文地质资料，地下水迳流条件较差，水量一般，变幅较小。场地环境类型属 II 类，根据区域水化学资料，本区地下水水质为微咸水，地下水对混凝土结构一般不具腐蚀性，对长期浸水环境下的钢筋混凝土结构中的钢筋一般不具腐蚀性，对于干湿交替环境下的钢筋混凝土结构中的钢筋和氧能自由溶入的地下水中的钢结构一般具有弱腐蚀性。目前情况下，地下水位以上的场地土对建筑材料无腐蚀性。

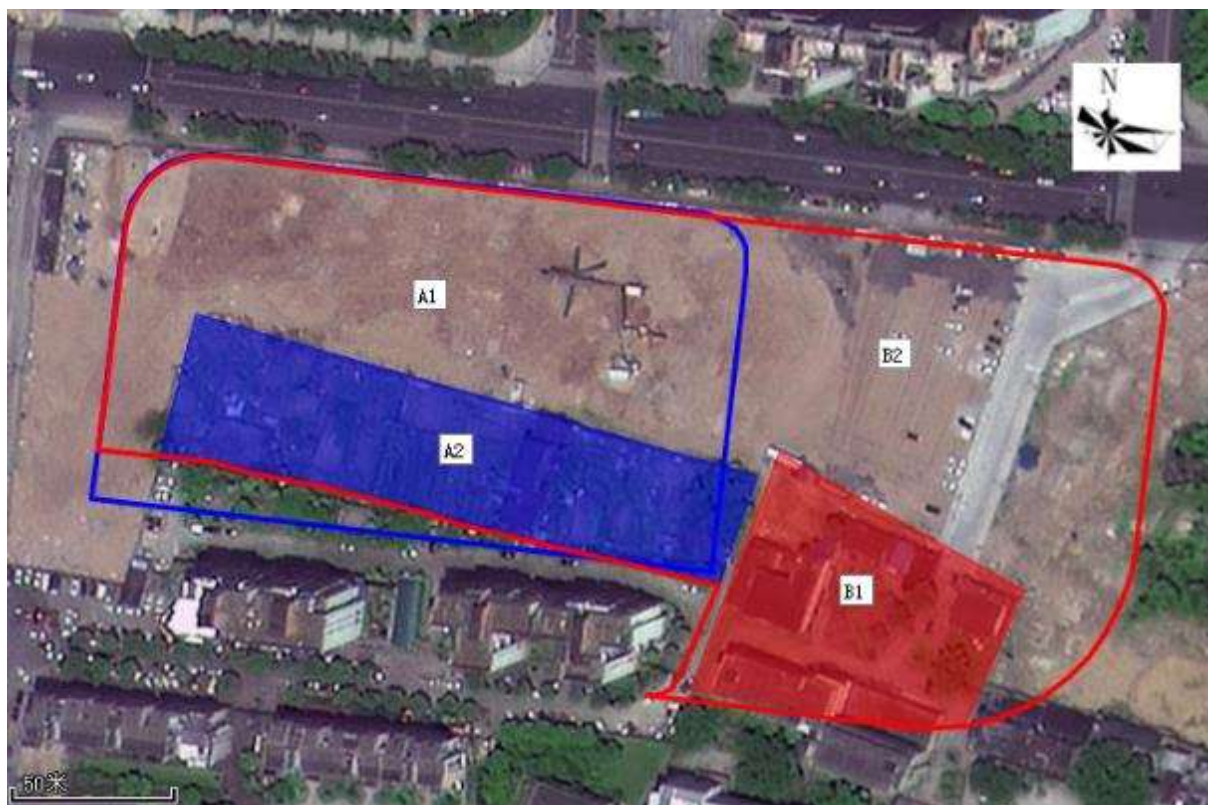
图 3.4.1-1 调查地块划区图

用地。A 地块内根据地块内建筑物拆迁时间可划分为 A1 与 A2 两个区域；B 地块为原控规中所示 D18 地块，规划用地性质为 A5 医疗卫生用地，规划用地性质未发生变更，B 地块内根据规划实施情况可分为 B1、B2 两个地块，原 D-18 地块中约 4726m<sup>2</sup> 面积(B1) 规划已实施，为温州市中心医院双屿院区用地，其余部分(B2)约 13073m<sup>2</sup> 为原下寅村。现状 D-15 地块内除医院所用地块与一幢民居外，建筑物均以拆除。示意图见图 3.4.1-1。

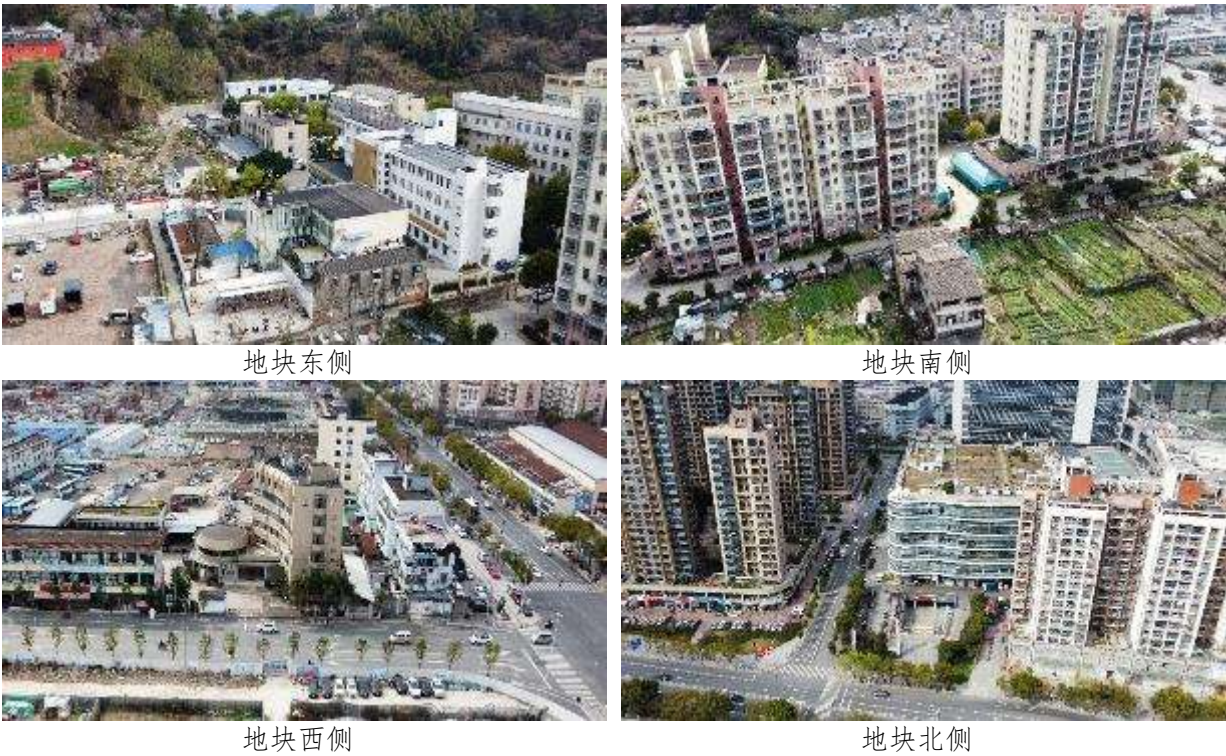
图 3.5-1 调查地块四至图

通过现场踏勘、人员访谈、资料查询以及历史卫星遥感图可知，本次调查地块的相邻地块现状主要为居民区、行政办公区、学校及医院，均不涉及工业企业。北侧为鹿城路，隔路地块历史为温州市木材集团，地块历史情况为原木堆场仓库与鞋革市场，现为瓯越公馆锦昌府邸、温州 5050 城市广场、广营大厦，西侧历史为下寅农贸市场与民居，现已拆除，隔营楼路为营楼村办公楼、温州长途电信传输局，南侧历史为农田与安置房，现为下寅锦园与温州市中心医院双屿院区，东侧历史为黄龙山。
