# 温州国汇再生资源回收有限公司 土壤及地下水自行监测方案

浙江中谱检测科技有限公司

2021 年 11 月

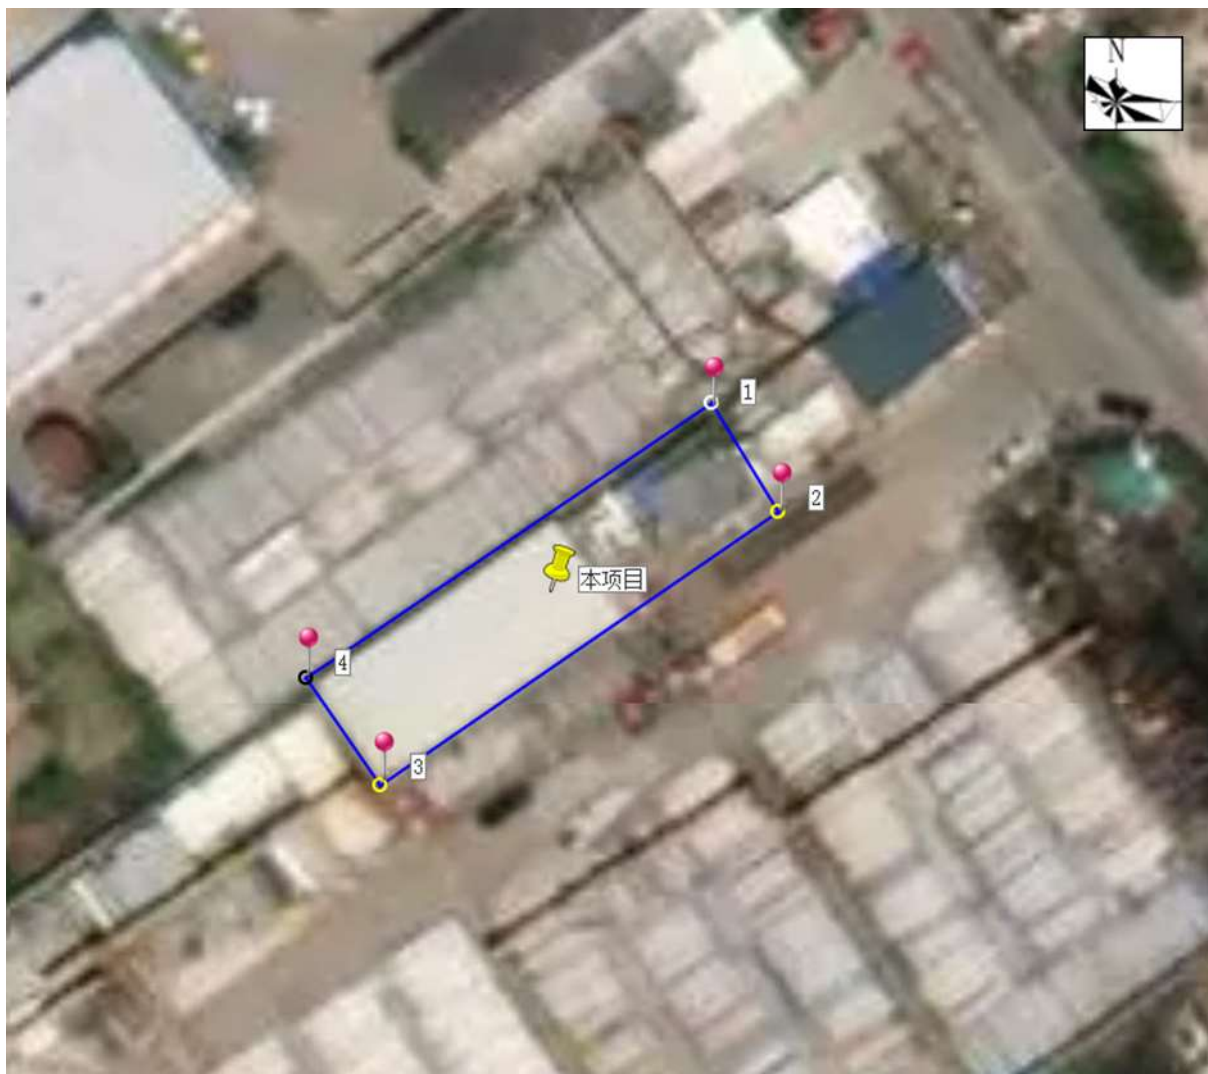
图 2.2-1 工作范围边界示意图

温州国汇再生资源回收有限公司，厂址位于温州市龙湾区蓝田工业区纬二路 28 号，地理坐标为 E120°50'40.5468"，N27°56'19.2968"，企业厂房呈长方形，租赁面积约 280m<sup>2</sup>，建筑面积约 250m<sup>2</sup>。该企业位于温州天昊不锈钢制品有限公司内部，东北侧为道路，隔路为温州市龙湾奥森墙体材料有限公司，西北侧为钢管堆场，东南侧、西南侧均为温州天昊不锈钢制品有限公司。本监测方案设计工作范围边界示意图见图 2.2-1，工作范围边界拐点坐标见表 2.2-1。

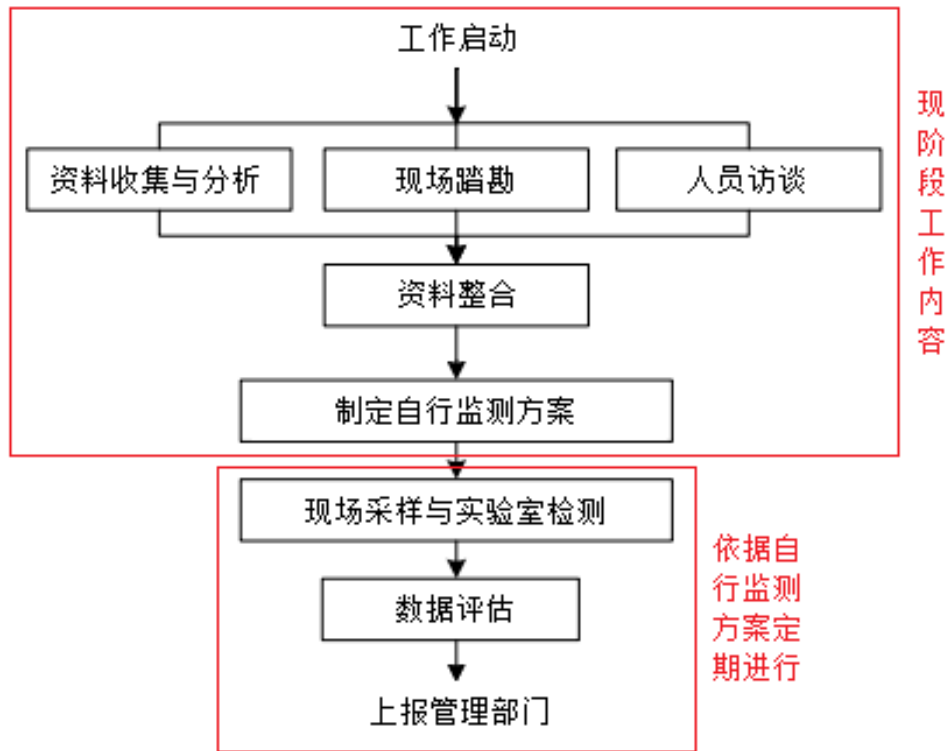
图 2.4-1 调查主要工作内容和程序图

测技术指南（征求意见稿）》、《建设用地土壤污染状况调查技术导则》（HJ 25.1-2019）、《建设用地土壤污染风险管控和修复监测技术导则》（HJ 25.2-2019）等技术规范要求，并结合在产企业的实际情况开展工作；主要工作内容和程序见图 2.4-1。

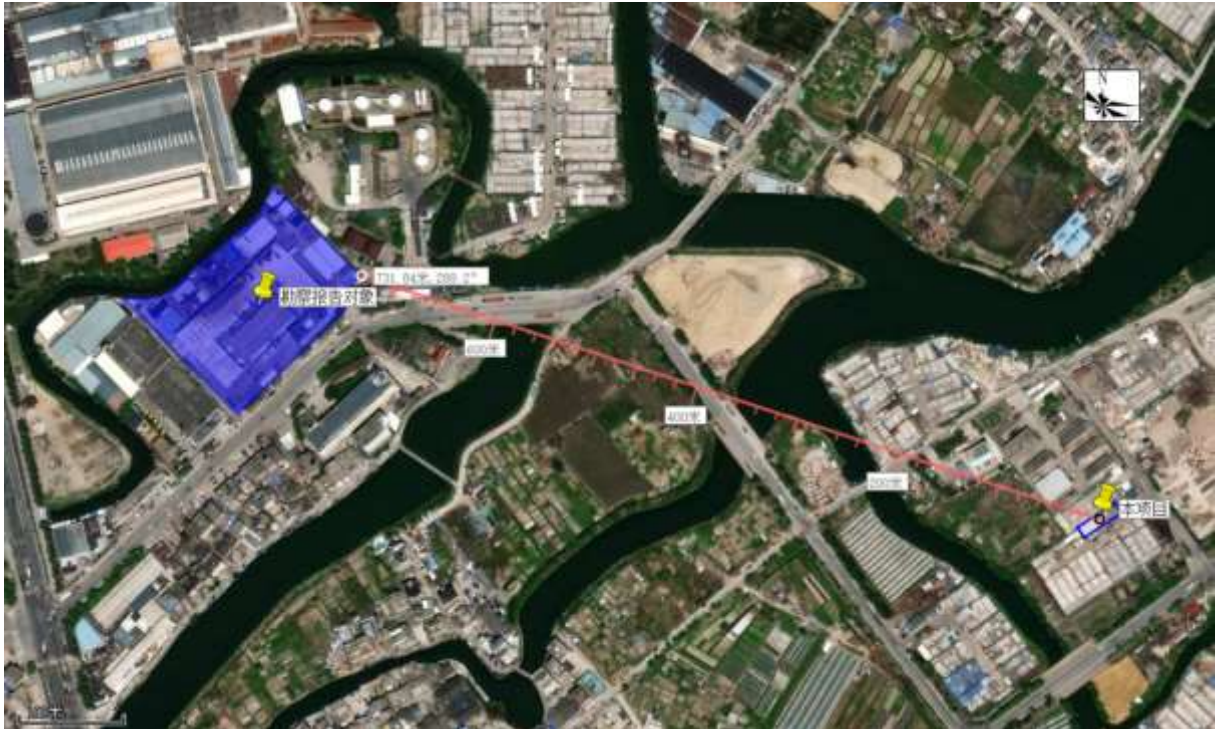
图 3.1.5-1 在产企业与勘察报告对象相对位置关系

温州国汇再生资源回收有限公司暂无岩土工程详细勘察报告资料，故使用《温州市新兄弟人造革有限公司车间二岩土工程勘察报告（详细勘察）》（2010.11），（后文简称“勘察报告”）。勘察报告对象与温州国汇再生资源回收有限公司直线距离 731.84m，两者位置如图 3.1.5-1 所示。

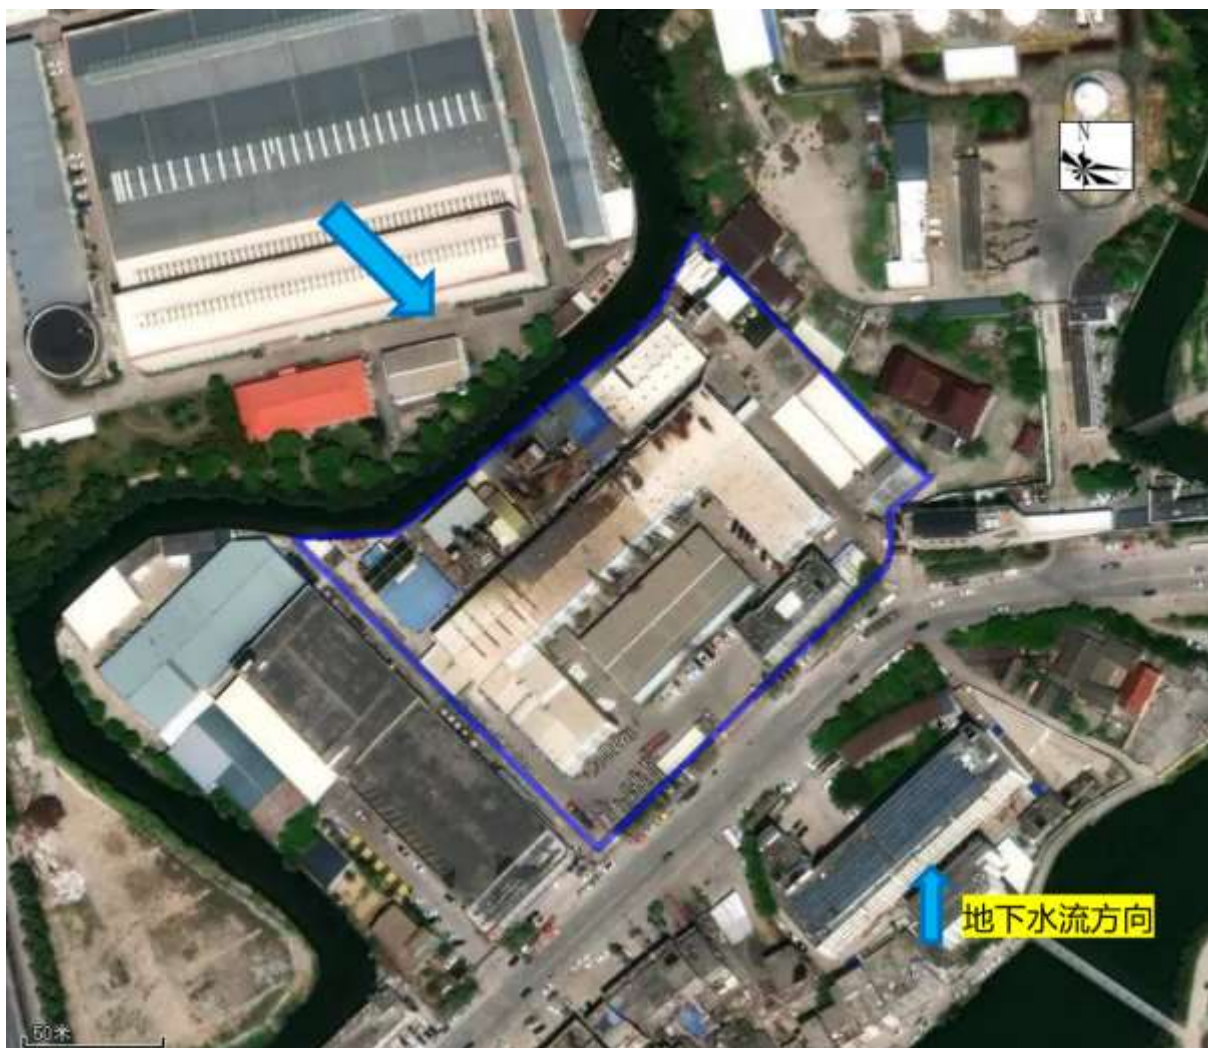
图 3.1-6 调查地块及周边区域地下水流向示意图

参考《温州市新兄弟人造革有限公司车间二岩土工程勘察报告(详细勘察)》,本场地地下水类型主要为潜水,地下水位埋为 0.00~1.50m,大致判断在产企业所在地及附近区域地下水流向为西北向东南,示意图 3.1-6。

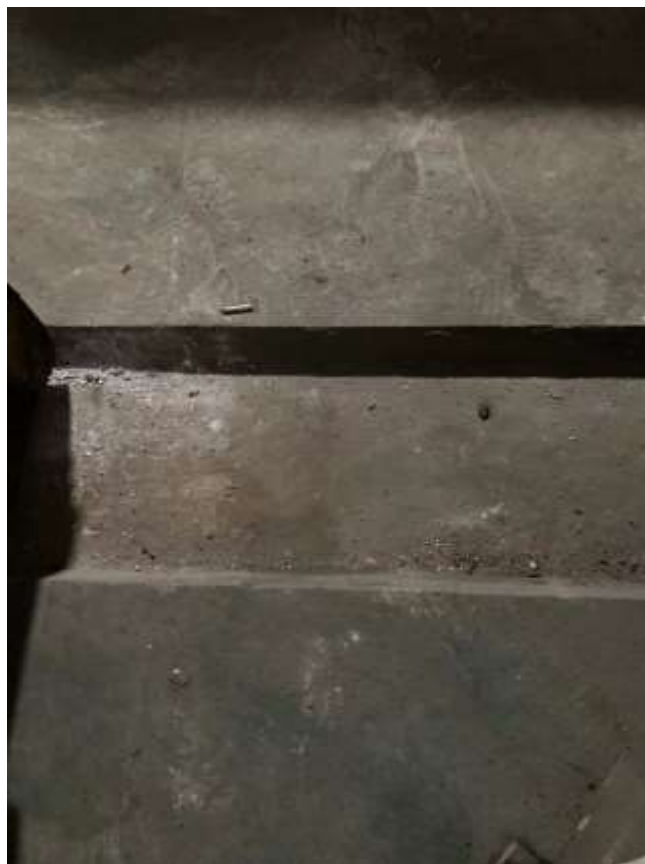
图 4.2-1 防腐防渗地坪、导流渠

在产企业当前营运正常，企业内划分为办公区、仓库。仓库内地面均已硬化，并已按相关要求配置防腐防渗地坪、导流渠（见图 4.2-1），废旧铅酸蓄电池储存区域危险废物管理标识、警示标志完整合理（见图 4.2-2）。

废旧铅酸蓄电储存区域地面均已硬化，并已按相关要求配置铺设防腐大理石砖，砖缝使用环氧树脂勾缝，现场未发现废旧电池泄露情况，地面也没有污染痕迹。

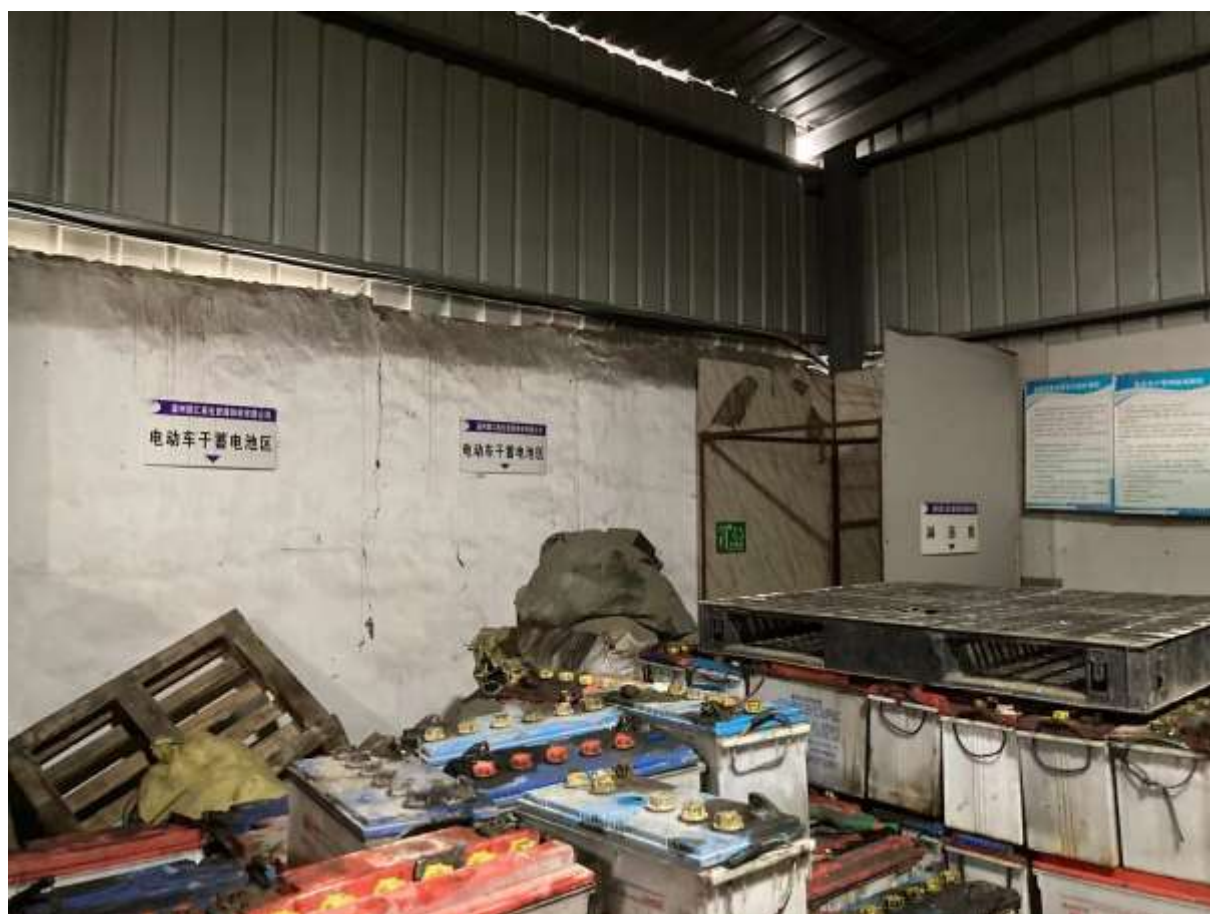
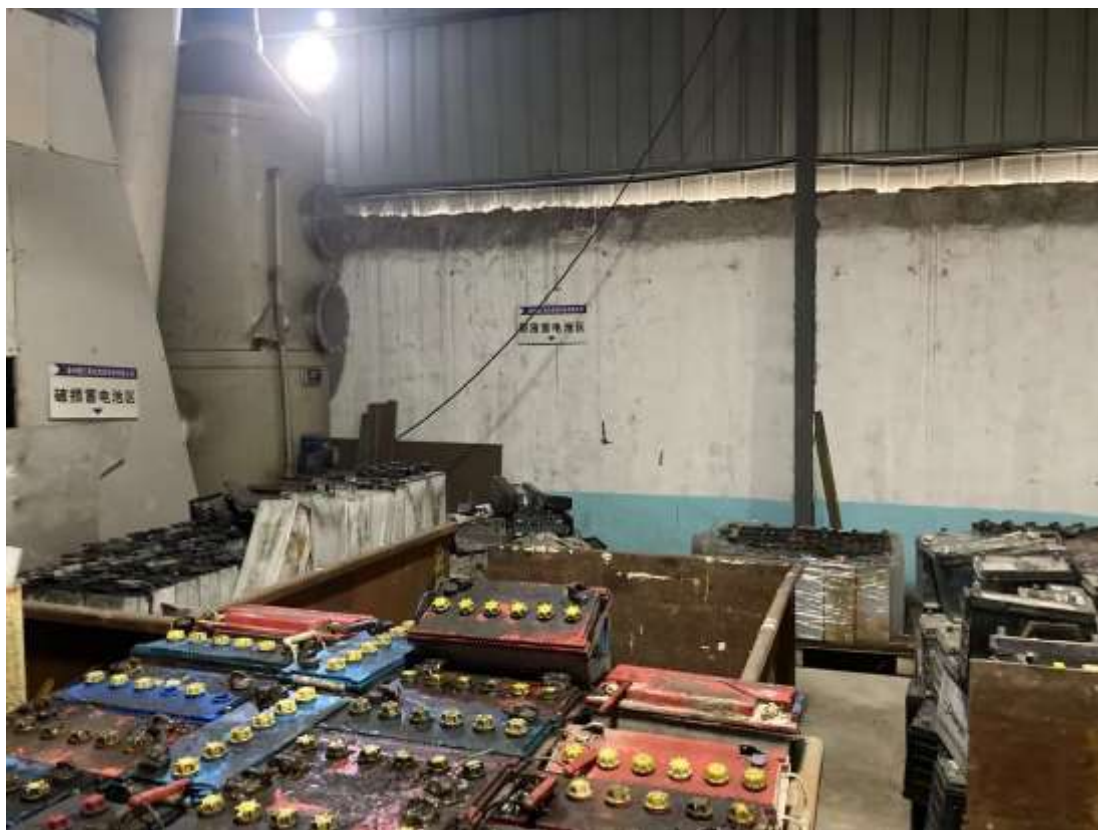
图 4.2-3 电池堆放情况

在产企业将收集来的废旧铅酸蓄电池按干湿分类，并分区摆放（见图 4.2-3，4.2-4）。对于外壳破损的湿电池，企业会将其放置在具有绝缘、硬度强、耐酸耐腐蚀带盖的塑料应急桶内。企业还配置有废弃回收塔，用来应对可能产生的硫酸废气（见图 4.2-5）。生活污水经厂区化粪池处理后纳入产业功能区污水管网；生活垃圾委托环卫部门清运处理。现场未发现废旧电池泄露情况，地面也没有污染痕迹，结合人员访谈信息（详见 4.3 节）未发现土壤及地下水等散发异常气味。

根据现场踏勘和人员访谈情况，厂区内废旧铅酸蓄电池按干湿分类，并分区摆放。对于外壳破损的湿电池，企业会将其放置在具有绝缘、硬度强、耐酸耐腐蚀带盖的塑料应急桶内。还配置有应急废气回收塔，用来应对可能产生的硫酸废气。

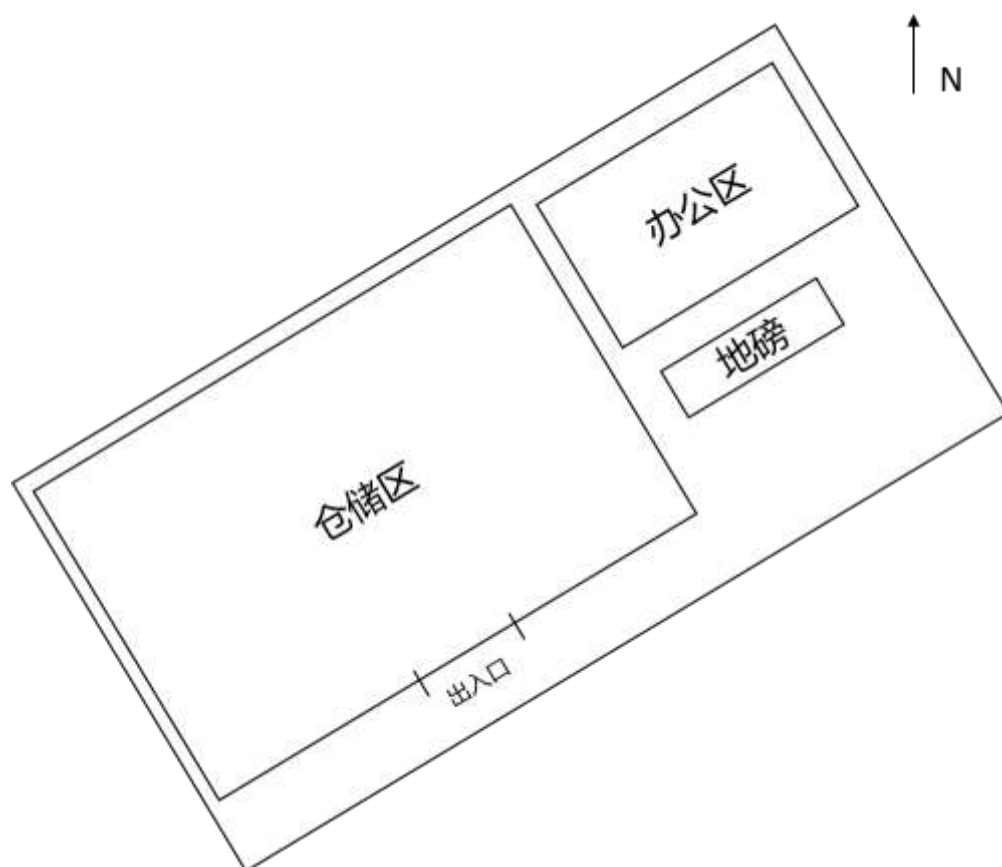
图 4.4-1 在产企业现状厂内布置平面图

在产企业现状厂内布置情况见图 4.4-1。

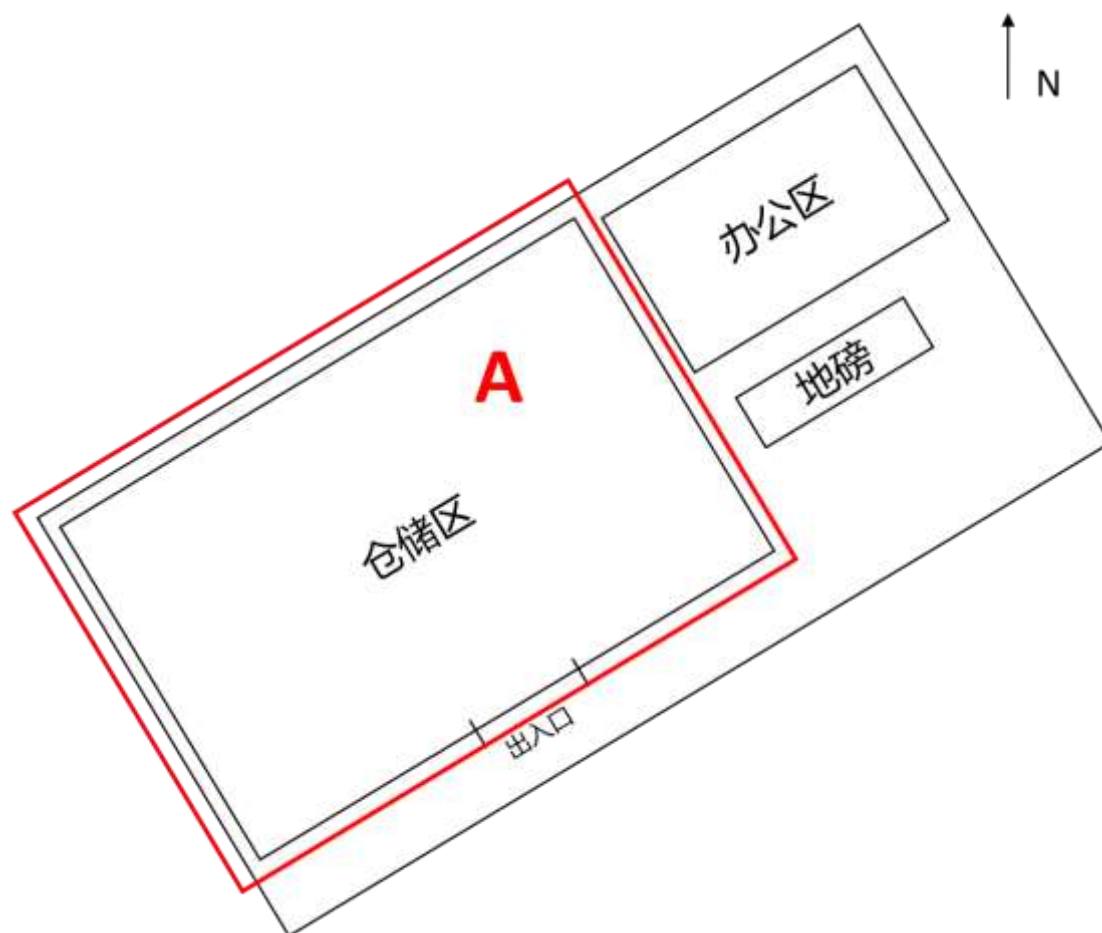
图 4.5-1 厂内重点污染区域划分图

根据前文调查情况分析，主要针对在产企业现有布置及历史布置情况，在厂内划分 1 个重点污染区域，为仓储区（A），具体见图 4.5-1。
