# 温州绿铅再生资源有限公司 土壤污染隐患排查报告

编制单位： 温州绿铅再生资源有限公司  
协助单位： 浙江中谱检测科技有限公司  
编制日期： 2021 年 11 月

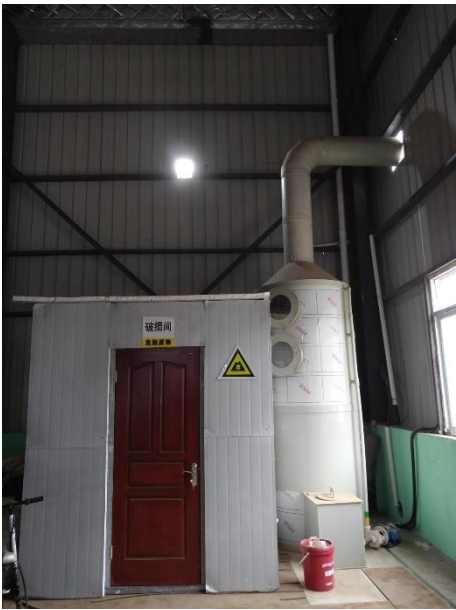
图 2.7.2-1 废气处理设施

为预防破损电池带来的酸雾，在采用放置耐酸型应急桶的同时，企业也设置了破损区，上方设有集气罩，少量的硫酸废气经收集并用水雾喷淋后 5m 排放（图 2.7.2-1）。

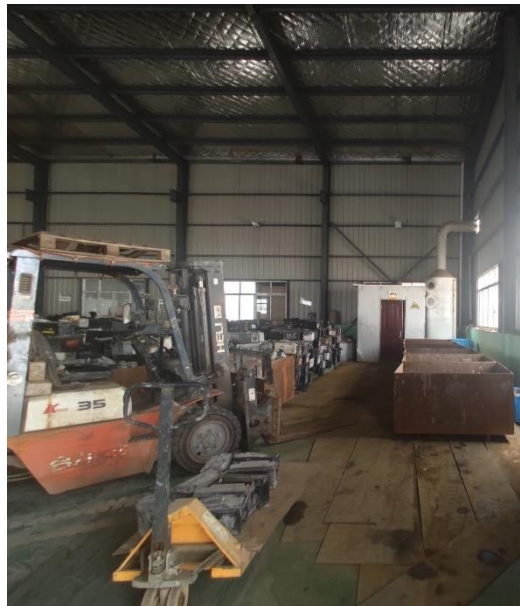
叉车搬运

| 序号 | 现场排查记录汇总 | 是否需要整改 |
|---|---|---|
| 2 | 运输车辆送达企业仓库外，由叉车或人工帮运至仓库。所有废铅酸蓄电池在装运时均整齐摆放钢制箱内。踏勘现场未见泄露情况。 | 否 |

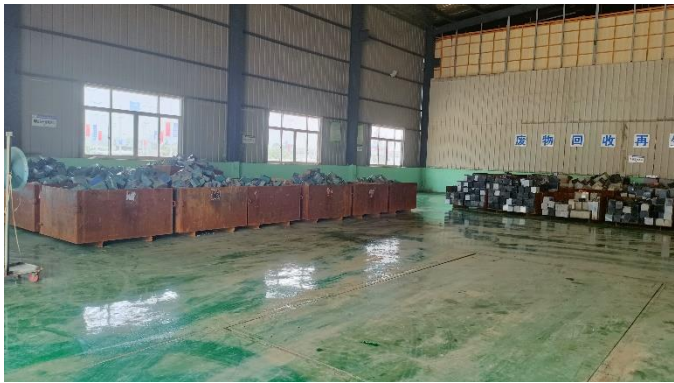
防腐防渗地坪

| 序号 | 现场排查记录汇总 | 是否需要整改 |
|---|---|---|
| 1 | 仓库内地面水泥基础，并按相关要求配置防腐防渗环氧地坪，部分区域铺设钢板；同时设置导流渠、应急池等防渗防漏措施；储存区域危险废物管理标识、警示标志完整合理；应急设备齐全，日常维护和防渗效果检查由岗位工作人员进行，但缺少日常巡检记录。踏勘时发现企业未进行应急设备的日常维护。 | 是 |

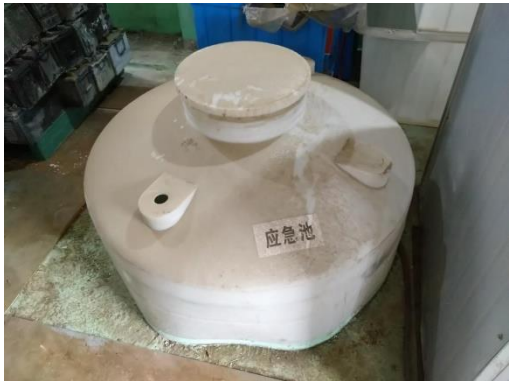
2、危废贮存库内配有防渗漏设施设备，但是日常生产活动中缺乏巡检记录；

| 序号 | 涉及工业活动 | 重点场所或重点设施设备 | 位置信息 | 隐患点 | 整改建议 | 计划完成时间 |
|---|---|---|---|---|---|---|
| 1 | 其他活动区 | 危险废物贮存库 | 应急池 | 无日常巡检记录 | 企业应做好日常巡检记录 | 2022 年 1 月 |

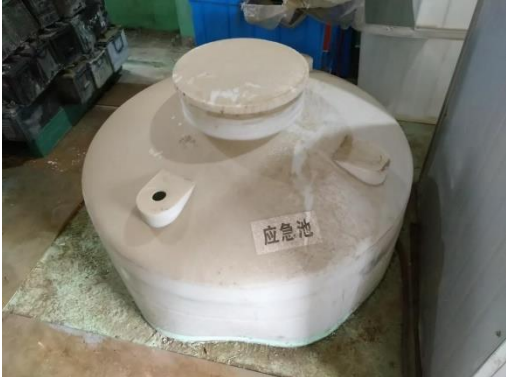
| 企业名称 | | | 温州绿铅再生资源有限公司 | | 所属行业 | 其他仓储业 G5990;<br>废旧资源回收与批发<br>F5191 | |
|---|---|---|---|---|---|---|---|
| 1 | 其他活动区 | 危险废物贮存库 | 应急池 | | | 无日常巡检记录 | 企业应做好日常巡检记录 |
