温州市生命健康小镇  
茶白片区上蔡单元 E-03 地块  
土壤污染状况初步调查报告

报告编制单位：温州新鸿检测技术有限公司

报告编制日期：2021 年 10 月 30 日

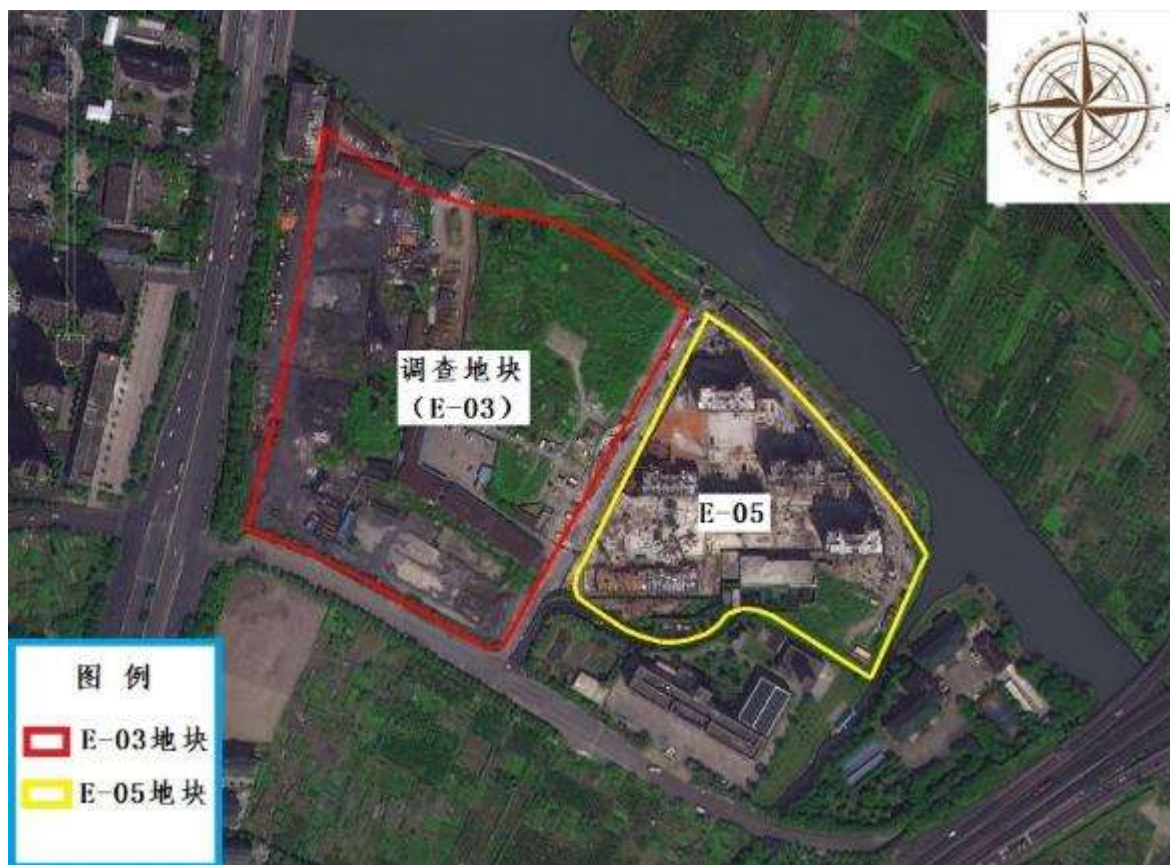
图 3.1-2 E-05 地块与调查地块的位置关系图

调查地块东侧紧邻的 E-05 地块已于 2018 年 11 月完成《温州市瓯海区茶白片区上蔡单元 E-05 地块（浙江龙湖瓯海茶白项目一期）岩土工程勘察报告（详细勘察）》（2018 年 11 月）。E-05 地块与调查地块（E-03 地块）的位置关系见图 3.1-2。

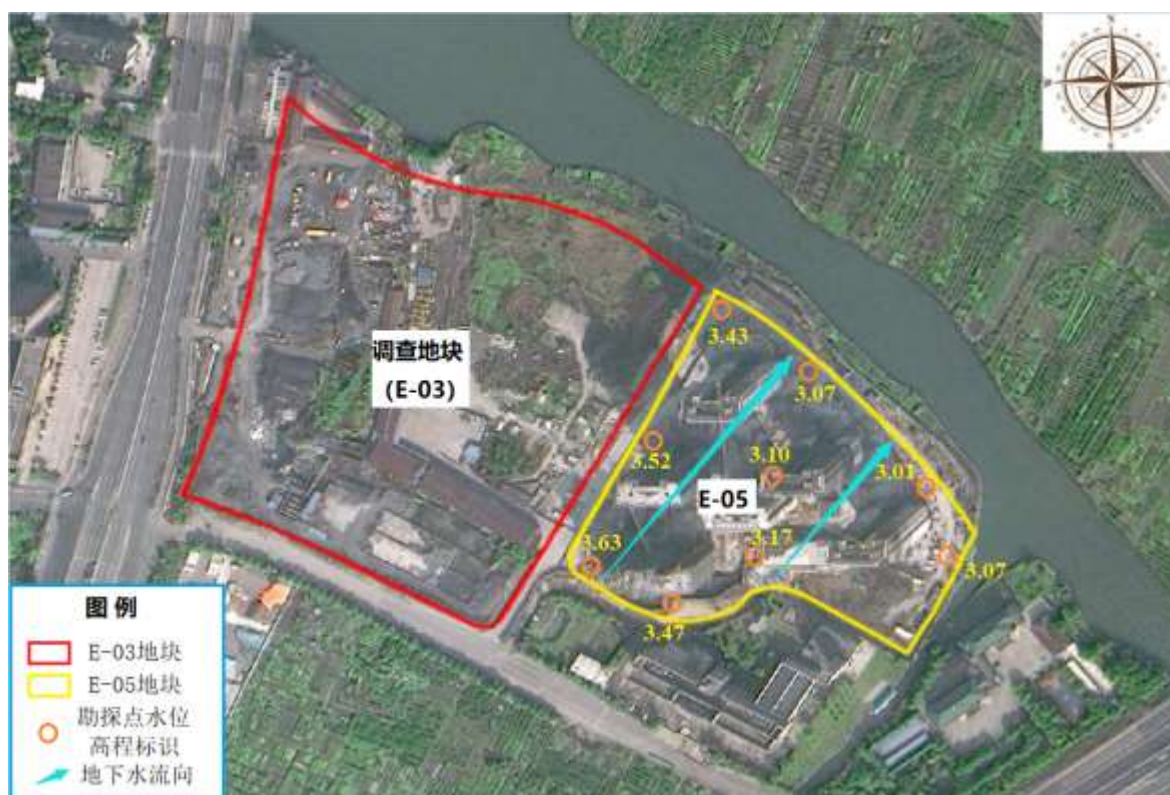
图 3.1-6 调查地块及周边区域地下水流向示意图

主要赋存于④<sub>3</sub>层砾砂、⑥<sub>3</sub>层中砂夹粉质粘土中，呈中等透水性和中等含水性，分布不连续，具微承压性，其上下隔水层均为粘性土；根

据地区建筑经验，承压水头约 10-15m。大气降水、地表水和表浅部孔隙潜水等向深部孔隙承压水层的垂直向及侧向渗透补给均较微弱。

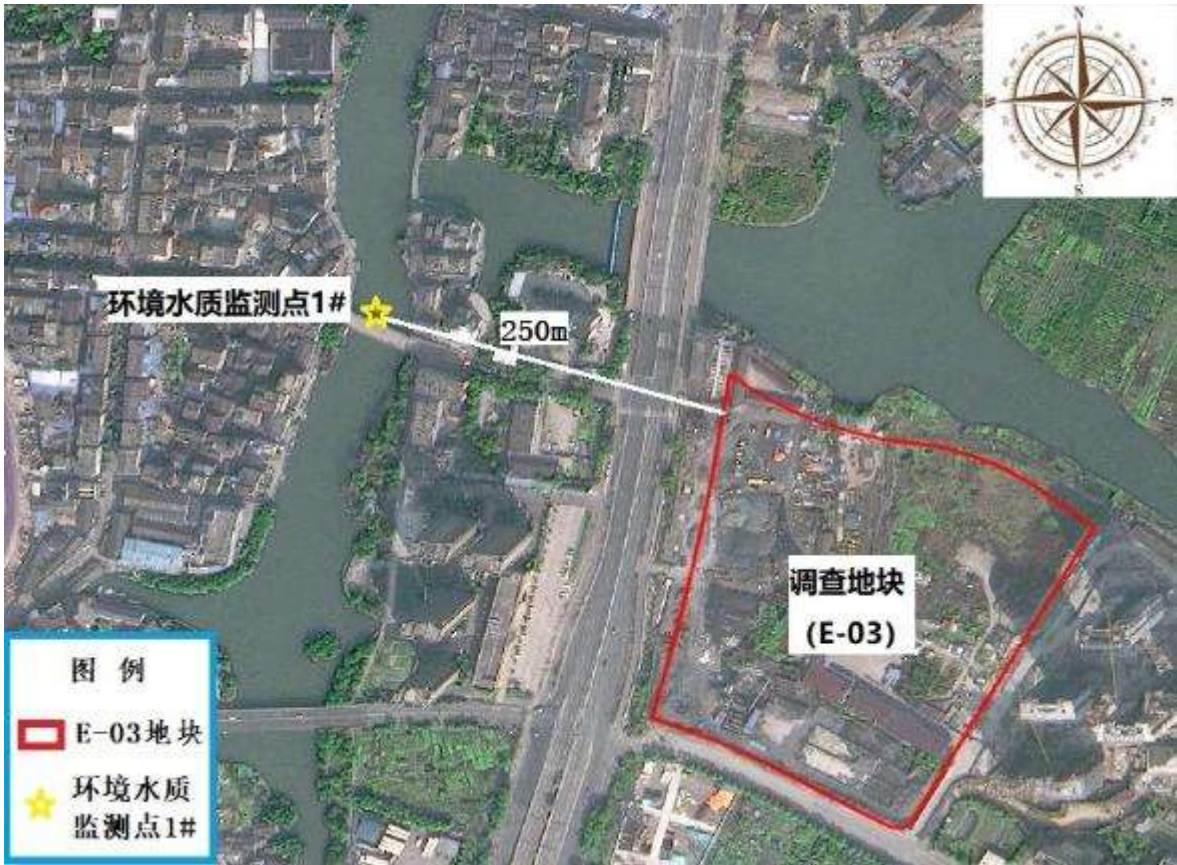
图 3.1-7 环境水质监测点位示意图

3838-2002) 中的 III 类标准要求, 但所有受检指标均能够满足 IV 类标准要求; 监测数据统计见表 3.1-3, 监测点位示意图 3.1-7。

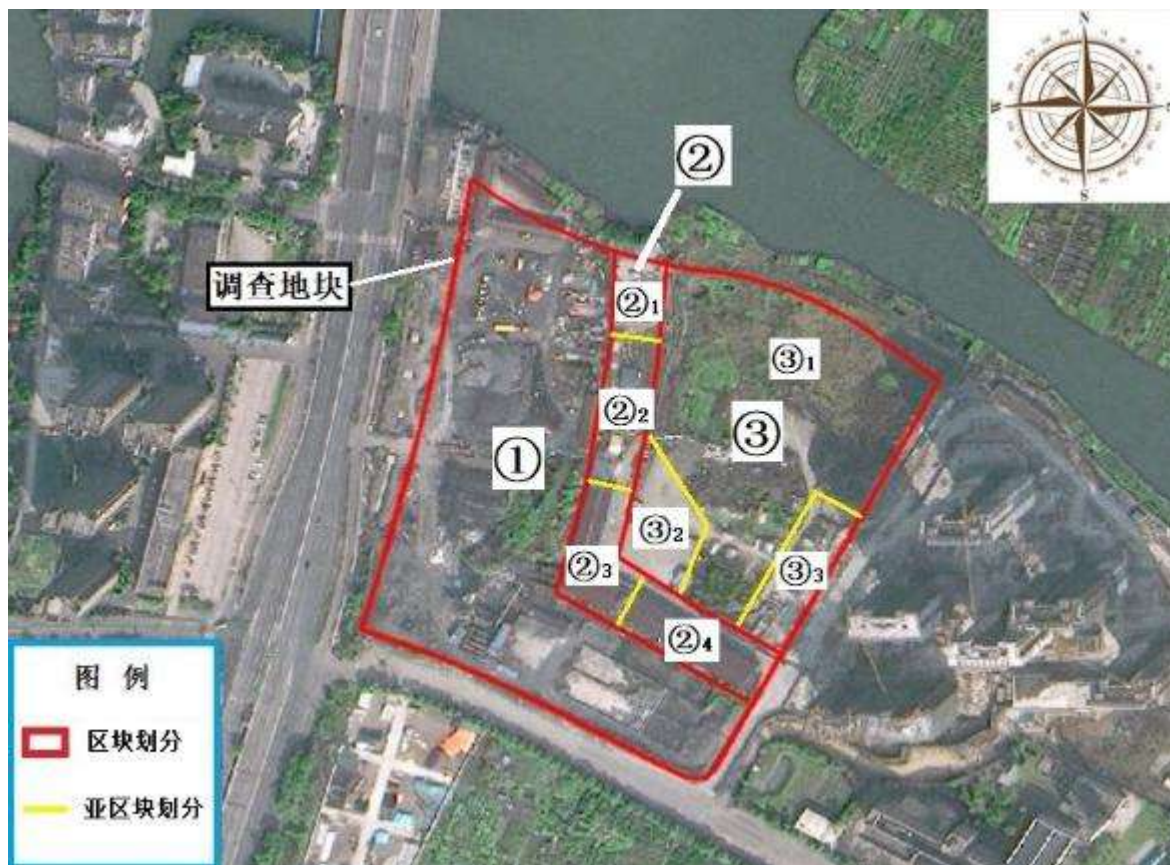
图 3.3-1 调查地块区块划分情况示意图

本次共将调查地块分为三个区块（分别为第①区块、第②区块、第③区块），其中第②区块、第③区块根据其历史演变过程进一步细分亚区块，具体划分情况示意图 3.3-1。

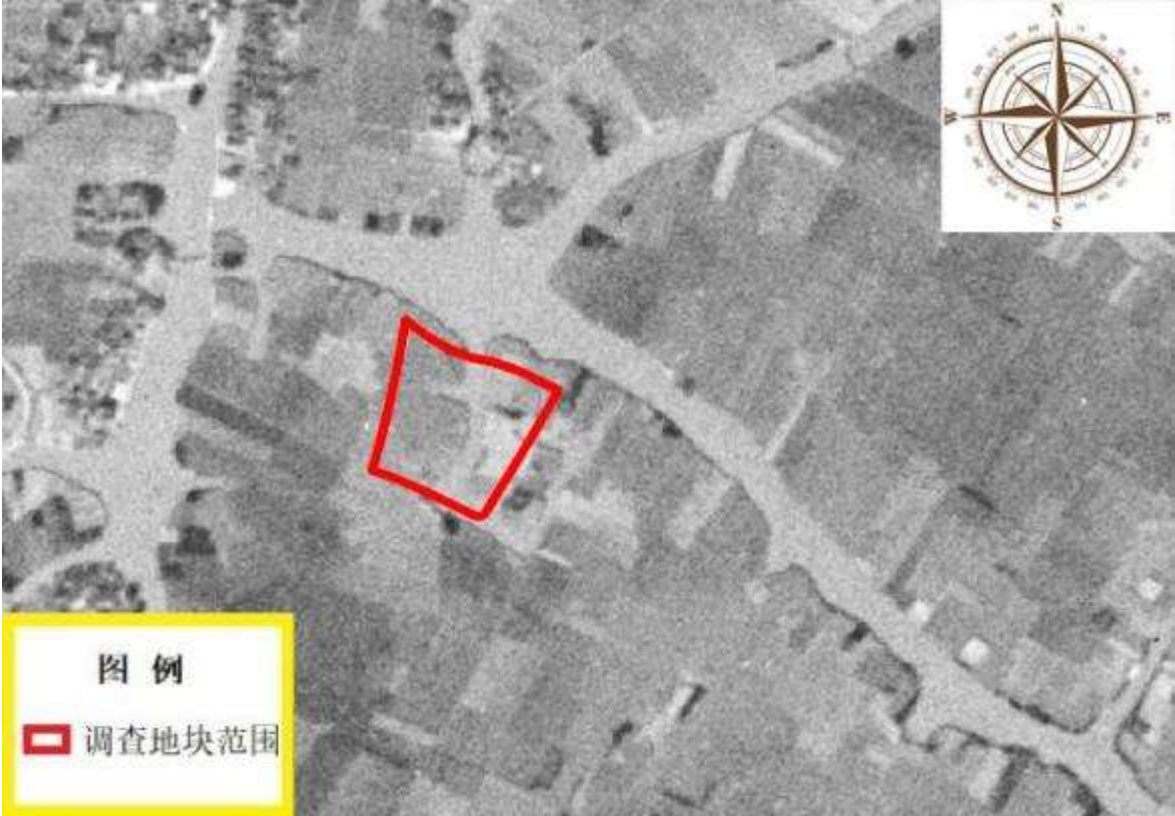
| 遥感航拍影像 | 图面信息简述 |
|---|---|
| <p>图例</p> <p>调查地块范围</p> | <p>60 年代</p> <p>调查地块内：为河道和农田</p> <p>调查地块周边：北侧为河道，其余为农田</p> |

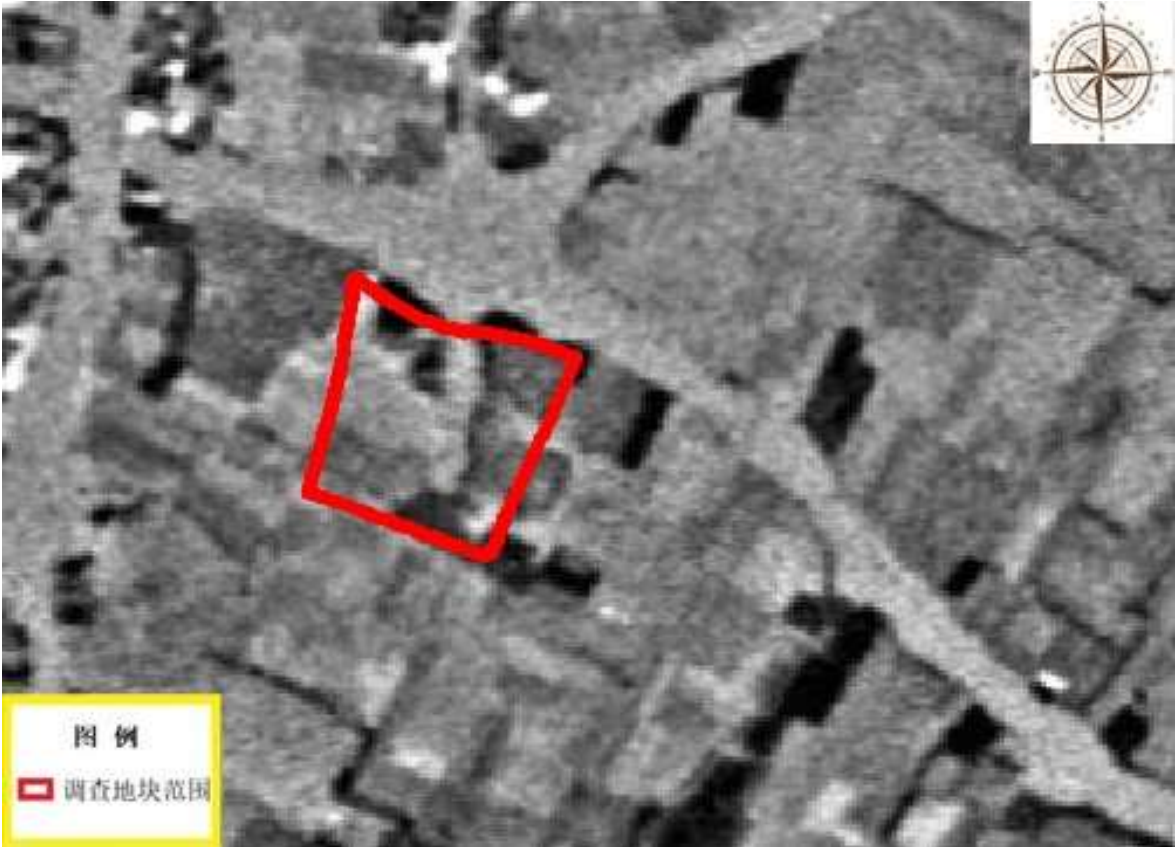
| 遥感航拍影像 | 图面信息简述 |
|---|---|
| | <p>70 年代<br/>调查地块内：为河道和农田<br/>调查地块周边：北侧为河道，其余为农田</p> |

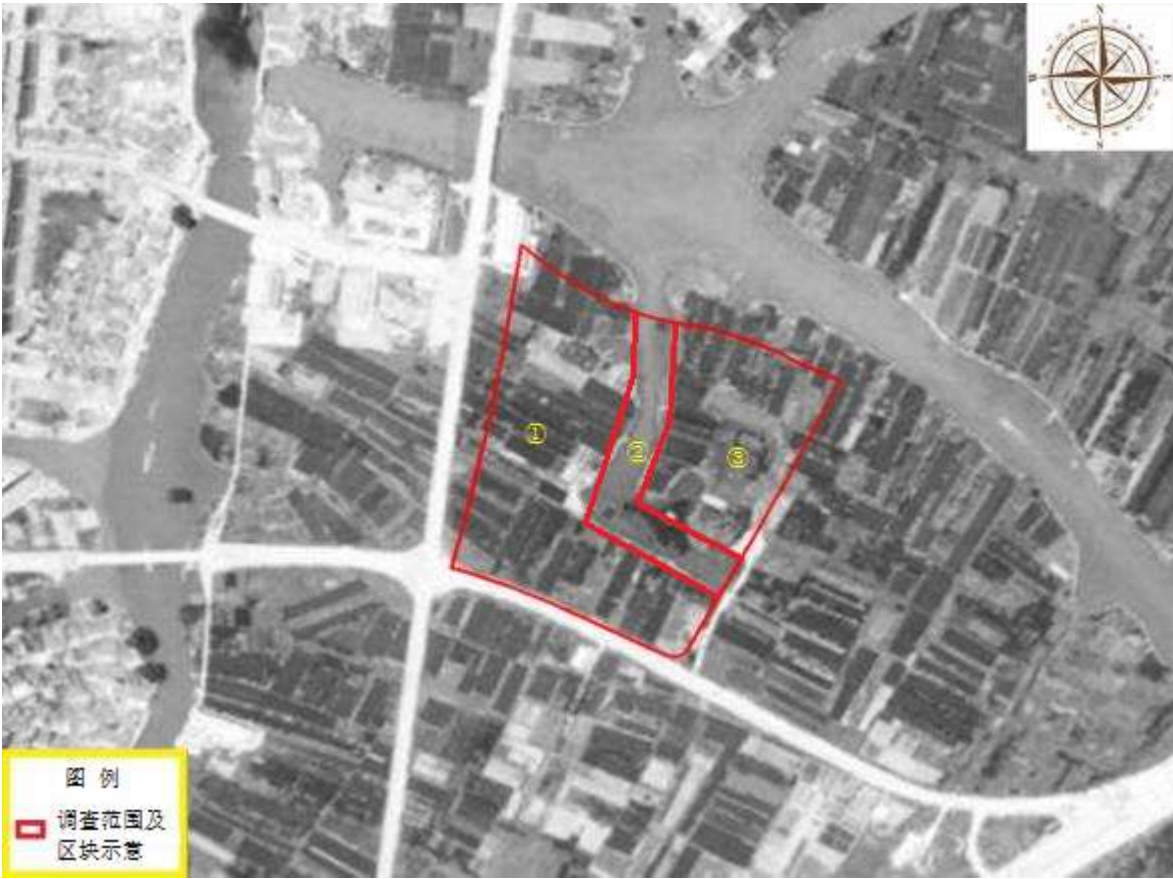
| 遥感航拍影像 | 图面信息简述 |
|---|---|
| <p>图例</p> <p>调查范围及区块示意</p> | <p>2000 年</p> <p>调查地块内：为河道和农田</p> <p>调查地块周边：北侧为河道，西侧为道路，南侧为道路（隔路为农田），东侧为农田；调查地块西北角范围线外有一幢建筑物（民居）。</p> |

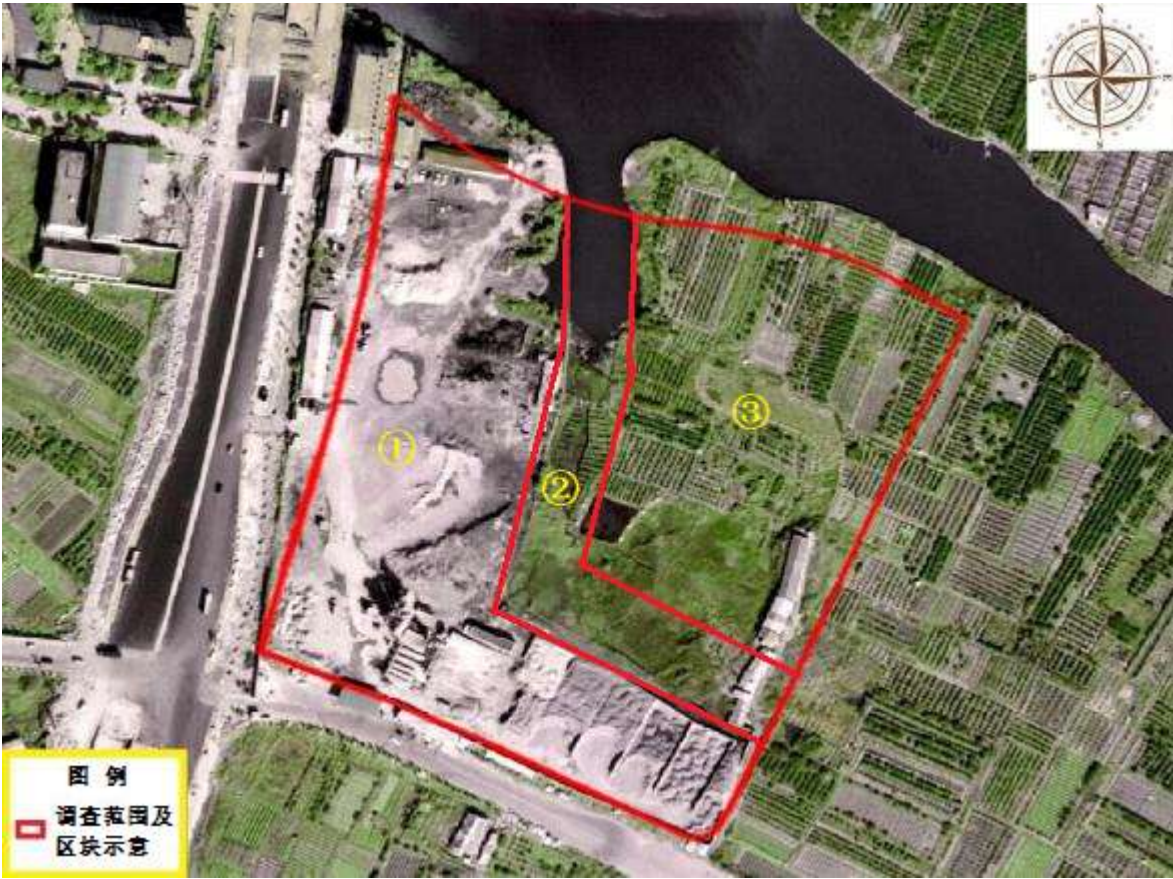
| 遥感航拍影像 | 图面信息简述 |
|---|---|
| <p>图例<br/>调查范围及<br/>区块示意</p> | <p>2005 年</p> <p>调查地块内：第①区块为温州高速公路养护中心有限公司；第②区块原始河道逐渐填平成陆；第③区块北侧为农田，南侧为荒地，东南角有建筑物（河道清淤项目部）。</p> <p>调查地块周边：北侧为河道，西侧为道路，南侧为道路（隔路为农田），东侧为农田；调查地块西北范围线外有建筑物（民居及温州高速公路养护中心有限公司宿舍、管理房）。</p> |

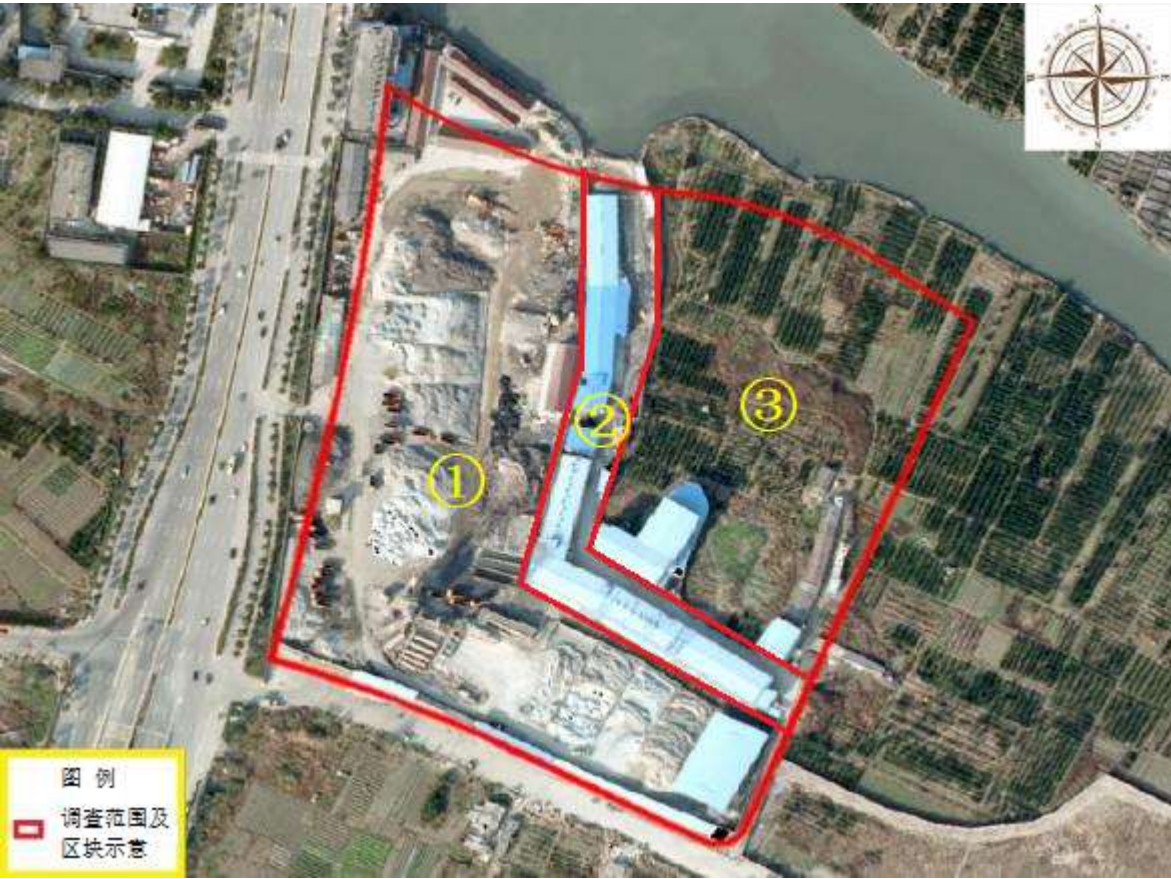
| 遥感航拍影像 | 图面信息简述 |
|---|---|
| <p>图例</p> <p>调查范围及<br/>区块示意</p> | <p>2010 年</p> <p>调查地块内：第①区块为温州高速公路养护中心有限公司；第②区块设建筑物（经营活动包括：锌压铸、鞋材复合、快递收发、酒品储存等）；第③区块基本为农田，第③<sub>2</sub>区块、第③<sub>3</sub>区块各有建筑物 1 幢（酒品储存）。</p> <p>调查地块周边：北侧为河道，西侧为道路，南侧为道路（隔路为农田），东侧为农田（南侧区域已平整）；调查地块西北范围线外有建筑物（民居及温州高速公路养护中心有限公司宿舍、管理房）。</p> |

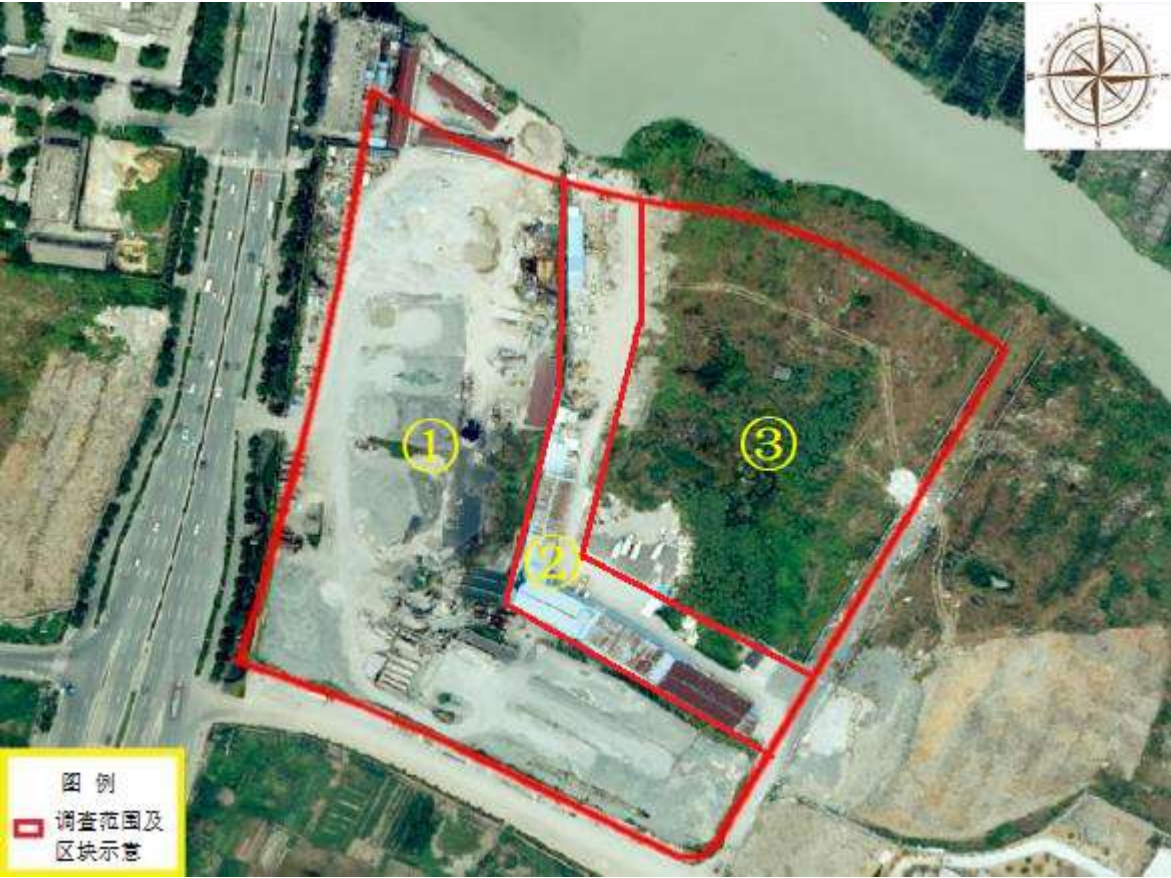
| 遥感航拍影像 | 图面信息简述 |
|---|---|
| <p>图例</p> <p>调查范围及区块示意</p> | <p>2012 年</p> <p>调查地块内：第①区块为温州高速公路养护中心有限公司；第②<sub>1</sub> 区块为空地；第②<sub>2</sub> 区块为铲拖车机修企业（露天）；第②区块内剩余建筑物经营活动包括：快递收发、铝箔纸生产等；第③区块为荒地，第③<sub>2</sub> 区块、第③<sub>3</sub> 区块为空地。</p> <p>调查地块周边：北侧为河道，西侧为道路，南侧为道路（隔路为农田），东侧为荒地（南侧为消防队，中部区域已平整）；调查地块西北范围线外有建筑物（民居及温州高速公路养护中心有限公司宿舍、管理房）。</p> |

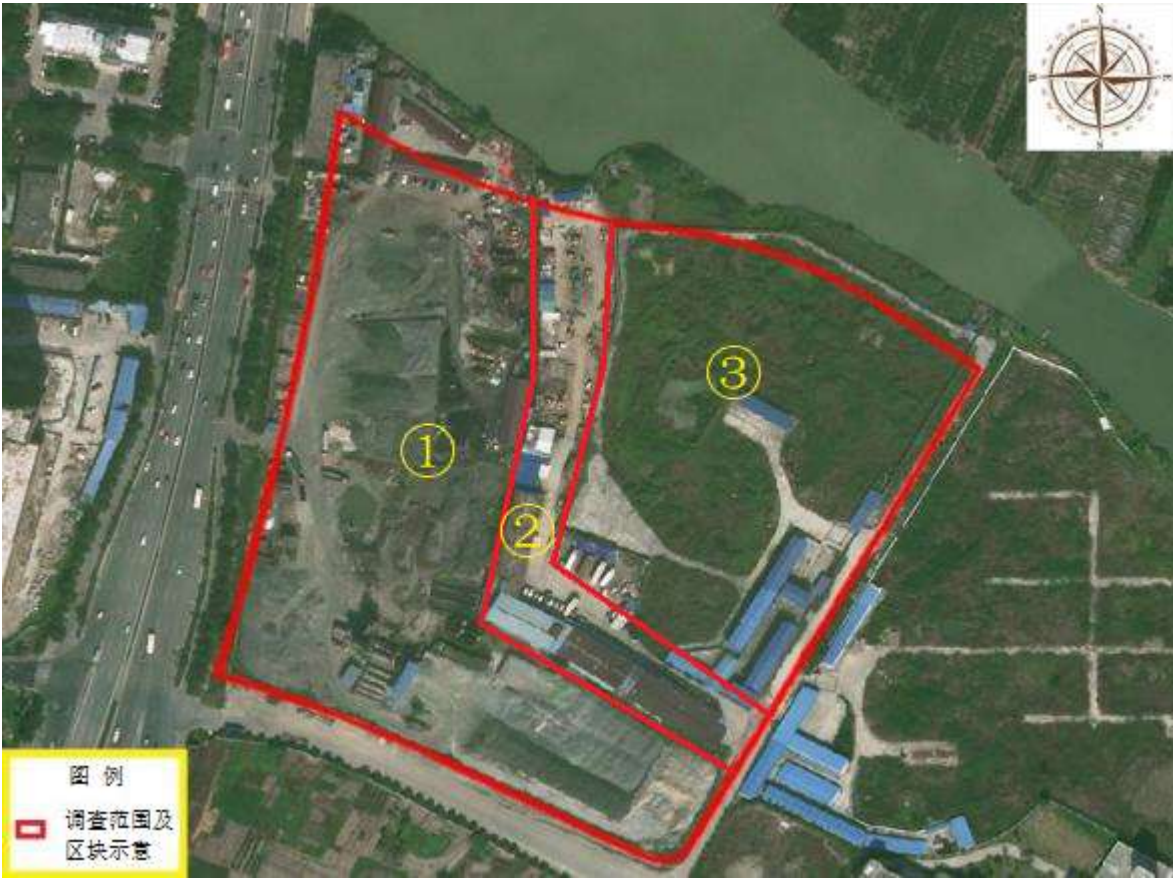
| 遥感航拍影像 | 图面信息简述 |
|---|---|
| <p>图例</p> <p>调查范围及<br/>区块示意</p> | <p>2014 年</p> <p>调查地块内：第①区块为温州高速公路养护中心有限公司；第②<sub>1</sub>区块为空地；第②<sub>2</sub>区块为铲拖车机修企业（露天）；第②<sub>3</sub>区块经营快递收发；第②<sub>4</sub>区块经营注塑粒子生产；第③<sub>1</sub>区块基本为荒地，中心有建筑物一处（农改房项目部）；第③<sub>2</sub>区块为空地；第③<sub>3</sub>区块有建筑物（农改房项目部）。</p> <p>调查地块周边：北侧为河道，西侧为道路，南侧为道路（隔路为农田），东侧为荒地（南侧为消防队，西侧建筑物为农改房项目部）；调查地块西北范围线外有建筑物（民居及温州高速公路养护中心有限公司宿舍、管理房）。</p> |

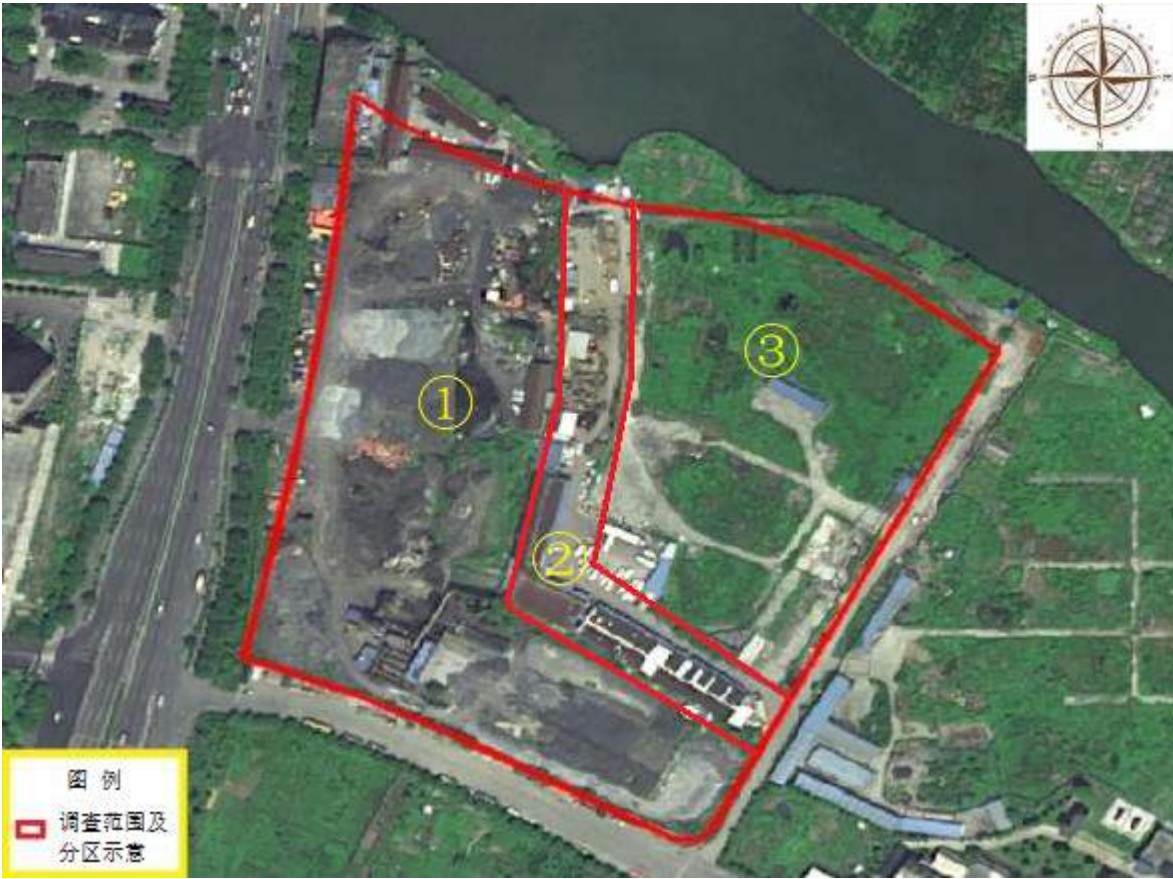
| 遥感航拍影像 | 图面信息简述 |
|---|---|
| <p>图例</p> <p>调查范围及分区示意</p> | <p>2017 年</p> <p>调查地块内：第①区块为温州高速公路养护中心有限公司；第②<sub>1</sub> 区块为空地；第②<sub>2</sub> 区块为铲拖车机修企业（露天）；第②<sub>3</sub> 区块经营快递收发；第②<sub>4</sub> 区块经营注塑粒子生产；第③<sub>1</sub> 区块基本为荒地，中心建筑正在拆除；第③<sub>2</sub> 区块为空地；第③<sub>3</sub> 区块建筑正在拆除。</p> <p>调查地块周边：北侧为河道，西侧为道路，南侧为道路（隔路为农田），东侧为荒地（西侧建筑物正在拆除，南侧为消防队）；调查地块西北范围线外有建筑物（民居及温州高速公路养护中心有限公司宿舍、管理房）。</p> |

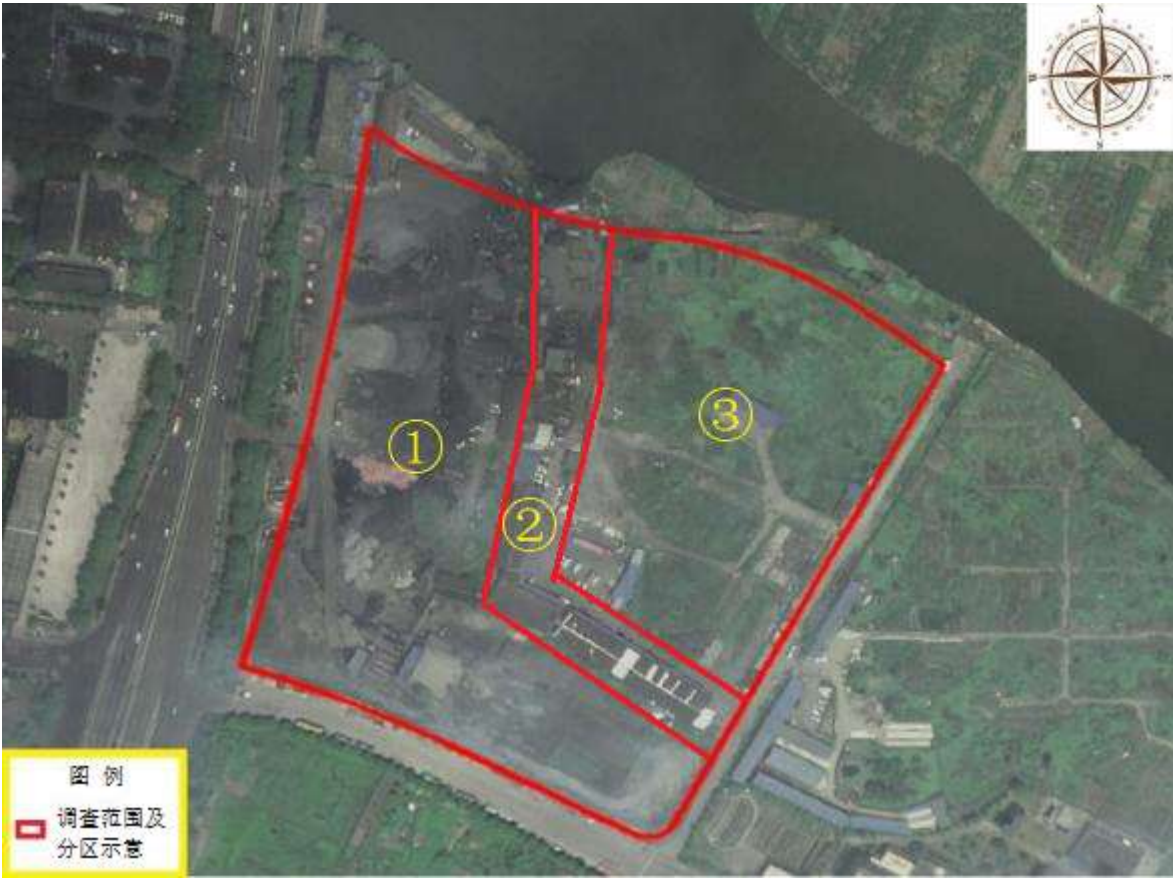
| 遥感航拍影像 | 图面信息简述 |
|---|---|
| <p>图例</p> <p>调查范围及分区示意</p> | <p>2018 年</p> <p>调查地块内：第①区块为温州高速公路养护中心有限公司；第②<sub>1</sub>区块为空地；第②<sub>2</sub>区块为铲拖车机修企业（露天）；第②<sub>3</sub>区块经营快递收发；第②<sub>4</sub>区块经营注塑粒子生产；第③<sub>1</sub>区块基本为荒地，中心建筑正在拆除；第③<sub>2</sub>区块为空地；第③<sub>3</sub>区块建筑正在拆除。</p> <p>调查地块周边：北侧为河道，西侧为道路，南侧为道路（隔路为农田），东侧为荒地（西侧建筑物正在拆除，南侧为消防队）；调查地块西北范围线外有建筑物（民居及温州高速公路养护中心有限公司宿舍、管理房）。</p> |

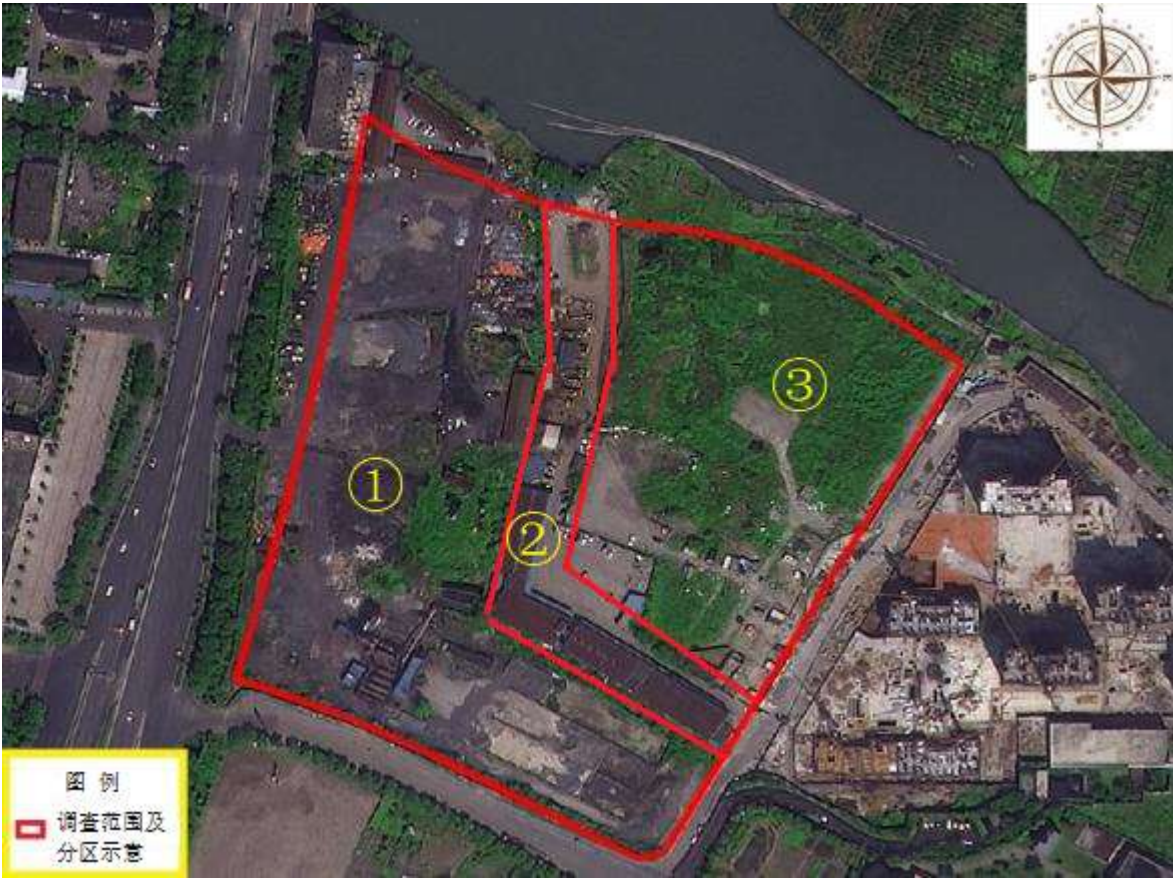
| 遥感航拍影像 | 图面信息简述 |
|---|---|
| <p>图例</p> <p>调查范围及分区示意</p> | <p>2019 年</p> <p>调查地块内：第①区块为温州高速公路养护中心有限公司；第②<sub>1</sub>区块为空地；第②<sub>2</sub>区块为铲拖车机修企业（露天）；第②<sub>3</sub>区块经营快递收发；第②<sub>4</sub>区块经营注塑粒子生产；第③<sub>1</sub>区块为荒地；第③<sub>2</sub>区块、第③<sub>3</sub>区块为空地。</p> <p>调查地块周边：北侧为河道，西侧为道路，南侧为道路（隔路为空地 and 农田），东侧为龙湖天玺小区建设工地（南侧为消防队）；调查地块西北范围线外有建筑物（民居及温州高速公路养护中心有限公司宿舍、管理房）。</p> |

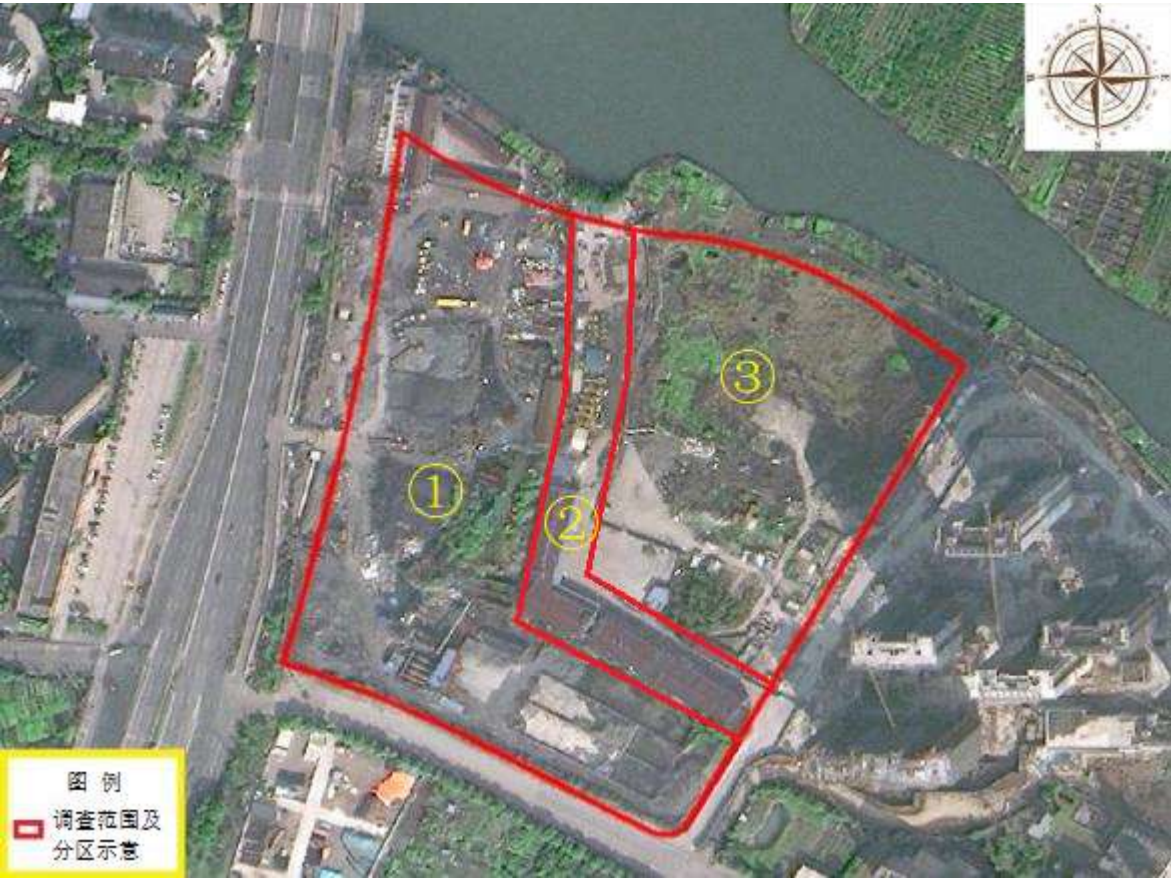
| 遥感航拍影像 | 图面信息简述 |
|---|---|
| <p>图例</p> <p>调查范围及分区示意</p> | <p>2020 年</p> <p>调查地块内：第①区块温州高速公路养护中心有限公司（逐步退场）；第②<sub>1</sub>区块为空地；第②<sub>2</sub>区块为铲拖车机修企业（露天）；第②<sub>3</sub>区块经营快递收发；第②<sub>4</sub>区块经营注塑粒子生产；第③<sub>1</sub>区块为荒地；第③<sub>2</sub>区块为空地；第③<sub>3</sub>区块为道路项目部（恒运建设有限公司）。</p> <p>调查地块周边：北侧为河道，西侧为道路，南侧为道路（隔路为空地 and 农田），东侧为龙湖天玺小区建设工地（南侧为消防队）；调查地块西北范围线外有建筑物（民居及温州高速公路养护中心有限公司宿舍、管理房，已逐步闲置）。</p> |

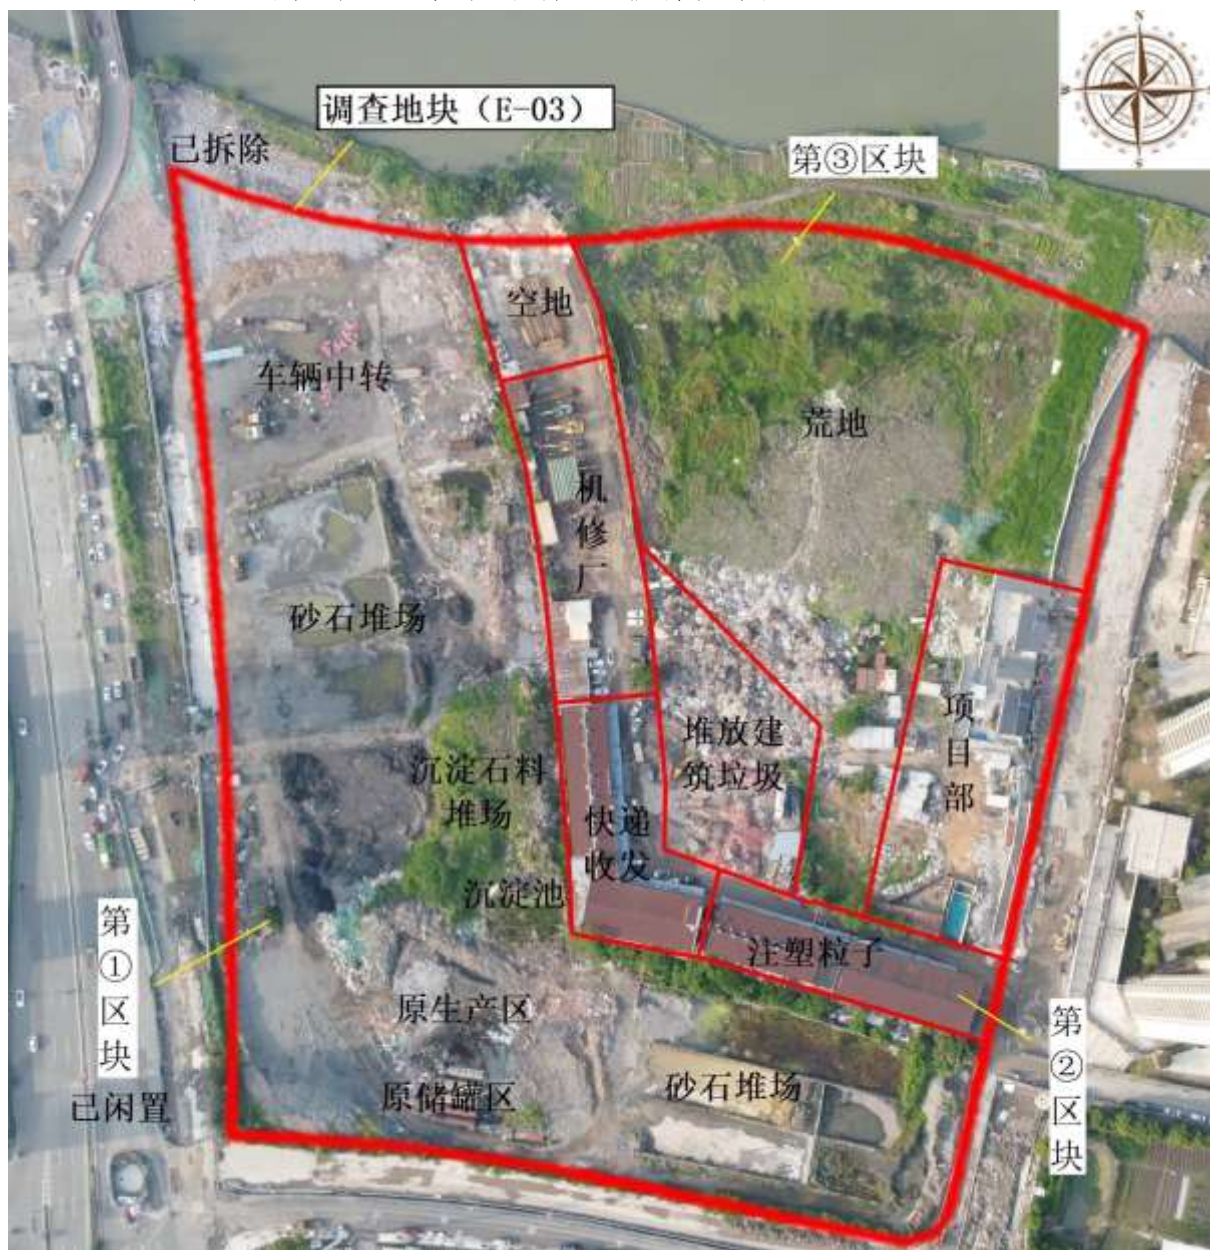
图 3.3-2 调查地块近状航拍影像图（2021 年 05 月）

2021 年 05 月调查地块现状航拍影像见图 3.3-2。

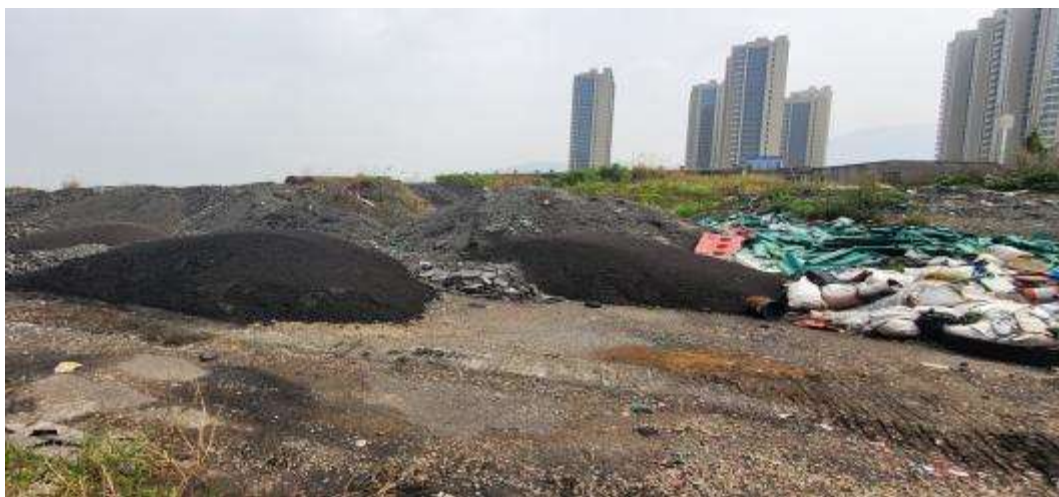
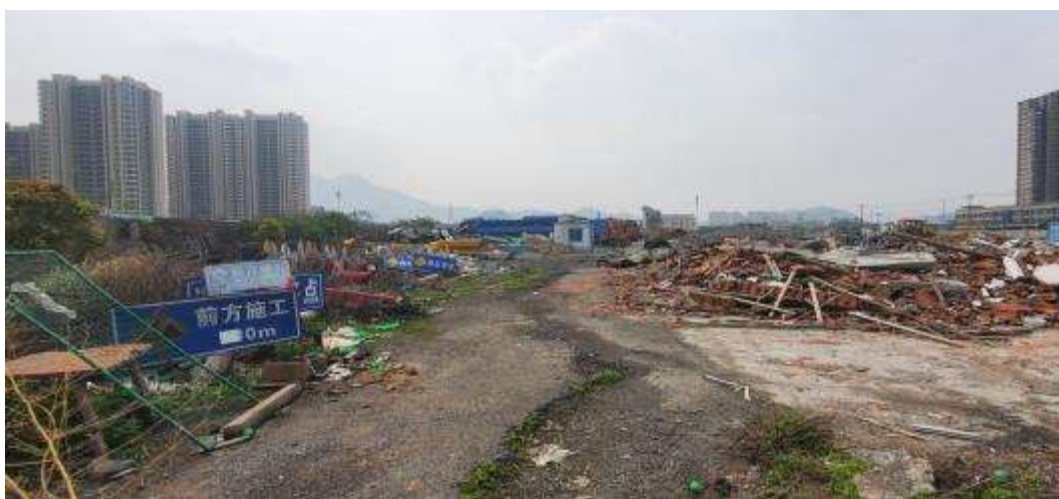
第①区块：地面无硬化（生产区及储罐区有硬化），原温州高速公路养护中心有限公司已搬离，相关地面建构筑已拆除，各类堆场堆物（物料堆场、储罐等）在逐步转移；现场未发现明显污染痕迹，地块内无异味；第①区块现场照片见图 3.3-3、图 3.3-4。

图 3.3-3 第①区块物料堆场和建筑垃圾堆放近状（2021 年 05 月）

图 3.3-4 第①区块地面硬化和建筑垃圾堆放近状（2021 年 05 月）

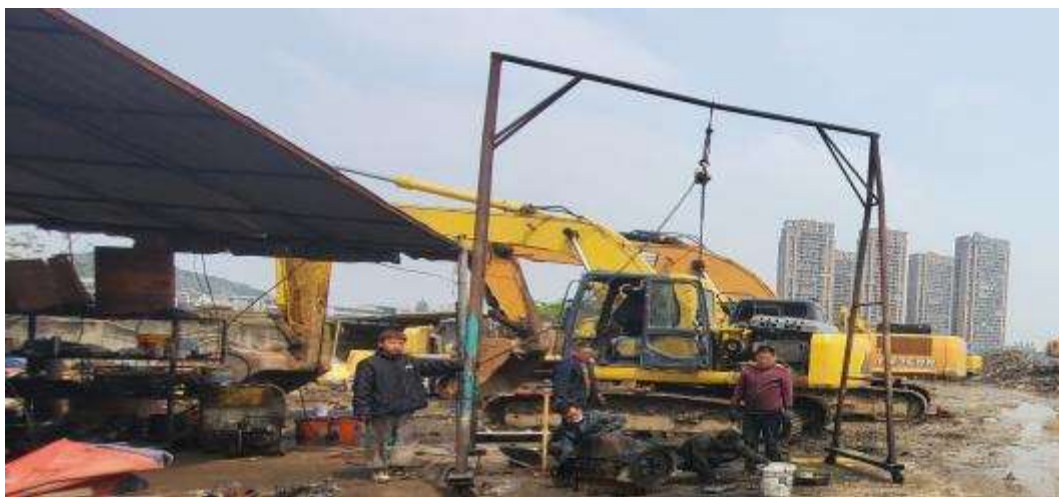
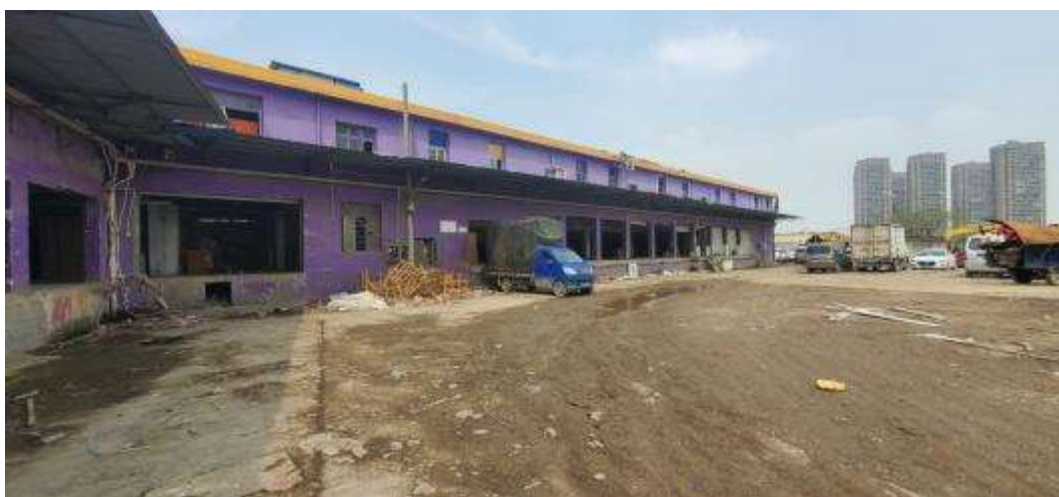
第②区块：第②<sub>1</sub>区块当前为空地，堆放建筑垃圾，地面无硬化，现场未发现明显污染痕迹，地块内无异味；第②<sub>2</sub>区块当前为铲拖车机修企业（露天），地面无硬化，现场未发现明显污染痕迹，地块内无异味；第②<sub>3</sub>区块建筑物当前经营快递收发，第②<sub>4</sub>区块建筑物当前经营注塑粒子生产，地面有硬化，现场未发现明显污染痕迹，地块内无异味。第②区块现场照片见图 3.3-5、图 3.3-6。

图 3.3-5 第②<sub>2</sub> 区块铲拖车机修企业近状（2021 年 05 月）

图 3.3-6 第②<sub>3</sub> 区块、第②<sub>4</sub> 区块地面硬化和建构筑物近状（2021 年 05 月）

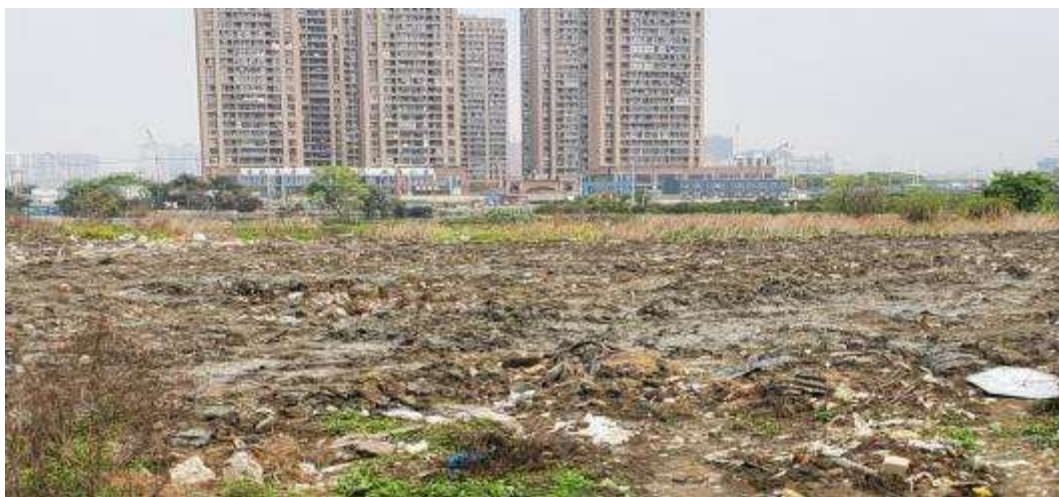
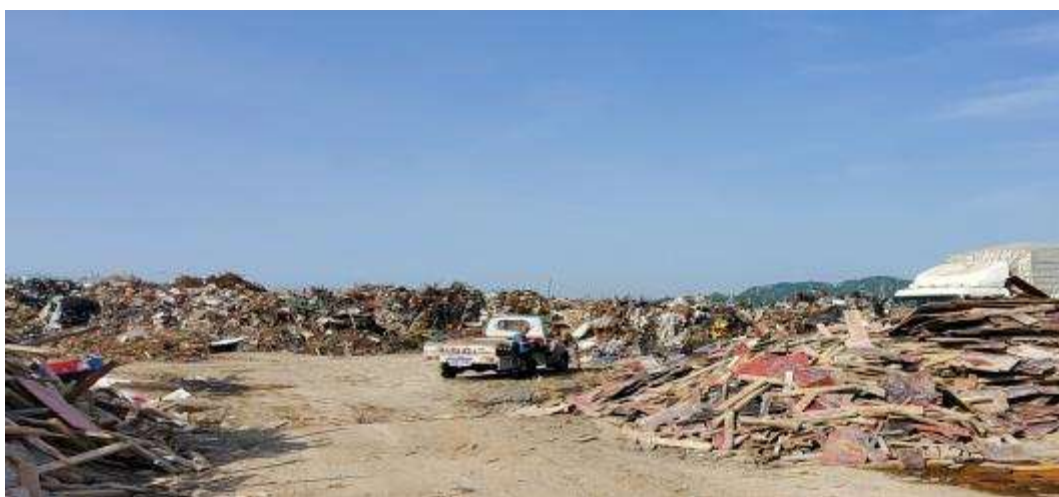
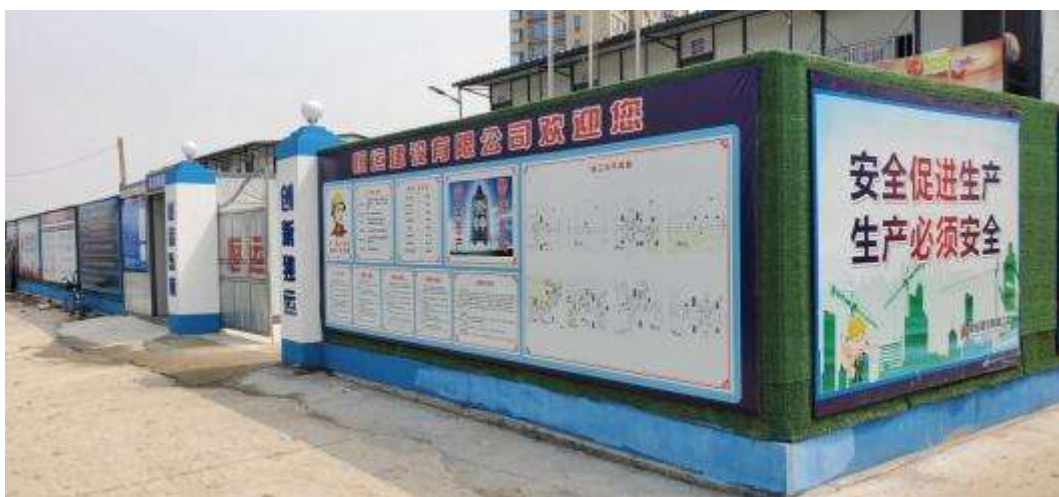
第③区块：第③<sub>1</sub> 区块当前为荒地，部分位置表面散落少量建筑垃圾，地面无硬化，现场未发现明显污染痕迹，地块内无异味；第③<sub>2</sub> 区块当前为空地，堆置建筑垃圾，地面有硬化，现场未发现明显污染痕迹，地块内无异味；第③<sub>3</sub> 区块当前为道路项目部（恒运建设有限公司），地面有硬化，现场未发现明显污染痕迹，地块内无异味。第③区块现场照片见图 3.3-7、图 3.3-8、图 3.3-9。

图 3.3-7 第③<sub>1</sub> 区块荒地近状（2021 年 05 月）

图 3.3-8 第③<sub>2</sub> 区块地面硬化和建筑垃圾堆放近状（2021 年 05 月）

图 3.3-9 第③<sub>3</sub> 区块近状（2021 年 05 月）

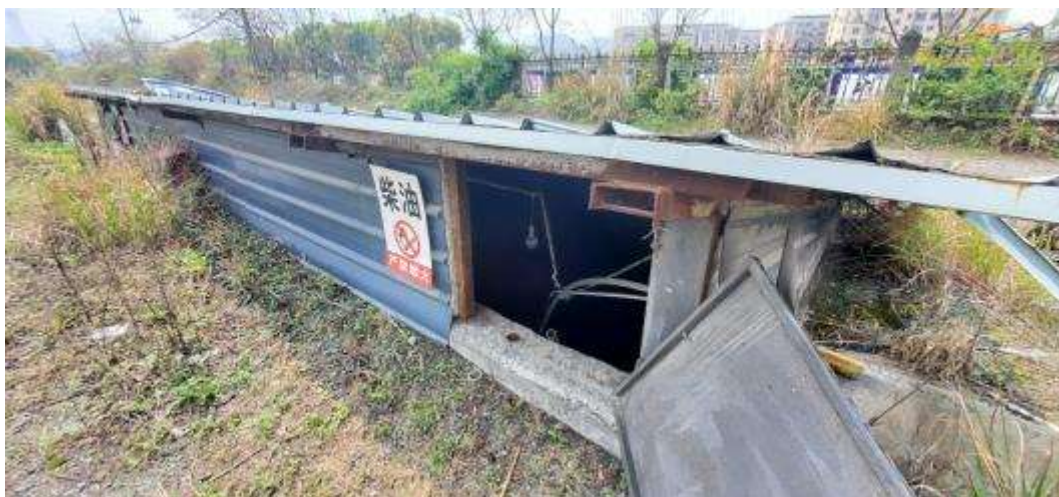
图 3.3-10 地下储罐（2021 年 03 月）

认，温州高速公路养护中心有限公司原储罐区内设置有地下储罐一个，自 2017 年至 2020 年使用，后于 2021 年 04 月移除顶棚并空置储罐，2021 年 05 月底移除储罐；该储罐用于轻质柴油储存（供应生产区热能），设计储量 20t，配套地下水泥硬化防渗池（水泥壁厚 20cm，底部水泥层厚 1m）和防雨顶棚（蓝色彩钢棚）。具体见图 3.3-10。
