温州市生命健康小镇  
茶白片区上蔡单元 E-03 地块  
土壤污染状况初步调查报告

报告编制单位：温州新鸿检测技术有限公司

报告编制日期：2021 年 10 月 30 日

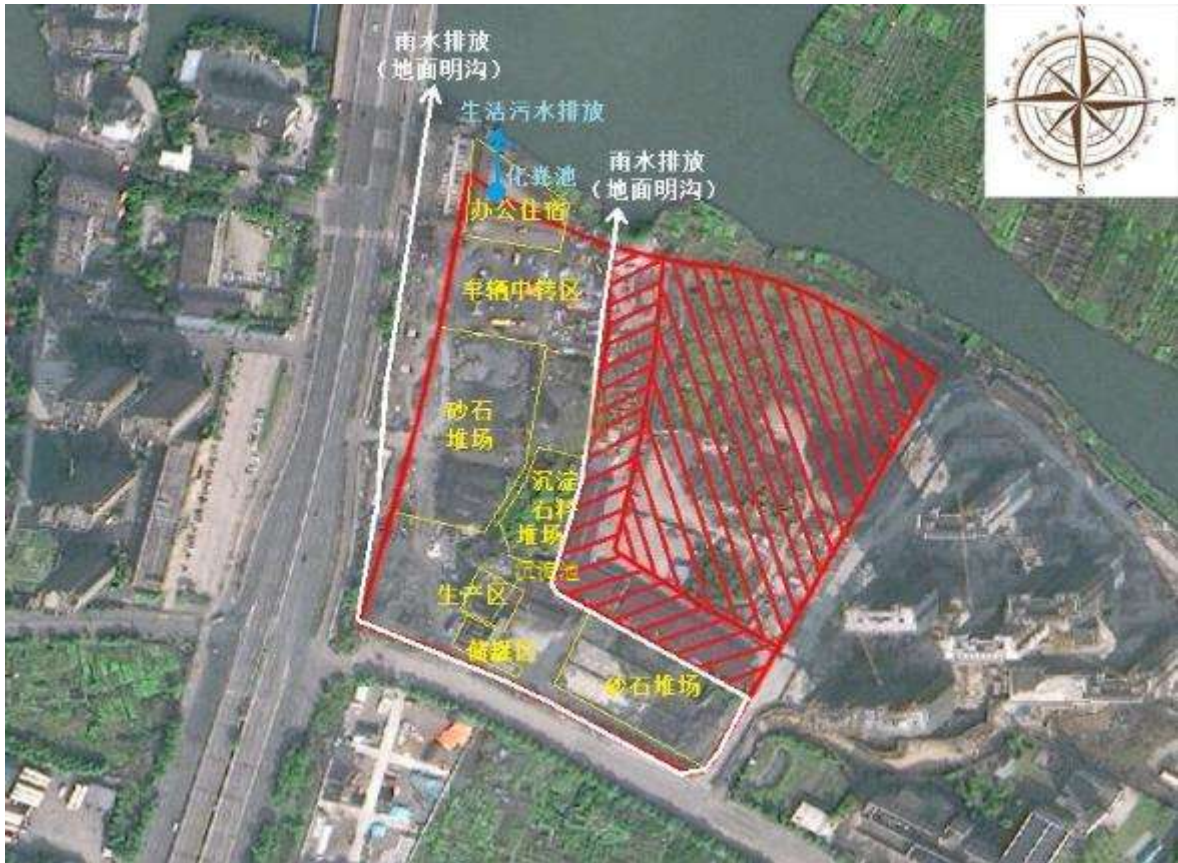
图 4.3-1 原温州高速公路养护中心有限公司厂区布置图

原温州高速公路养护中心有限公司厂区布置情况见图 4.3-1。

该企业在第①区块内生产期间，厂区布置未发生过改变。

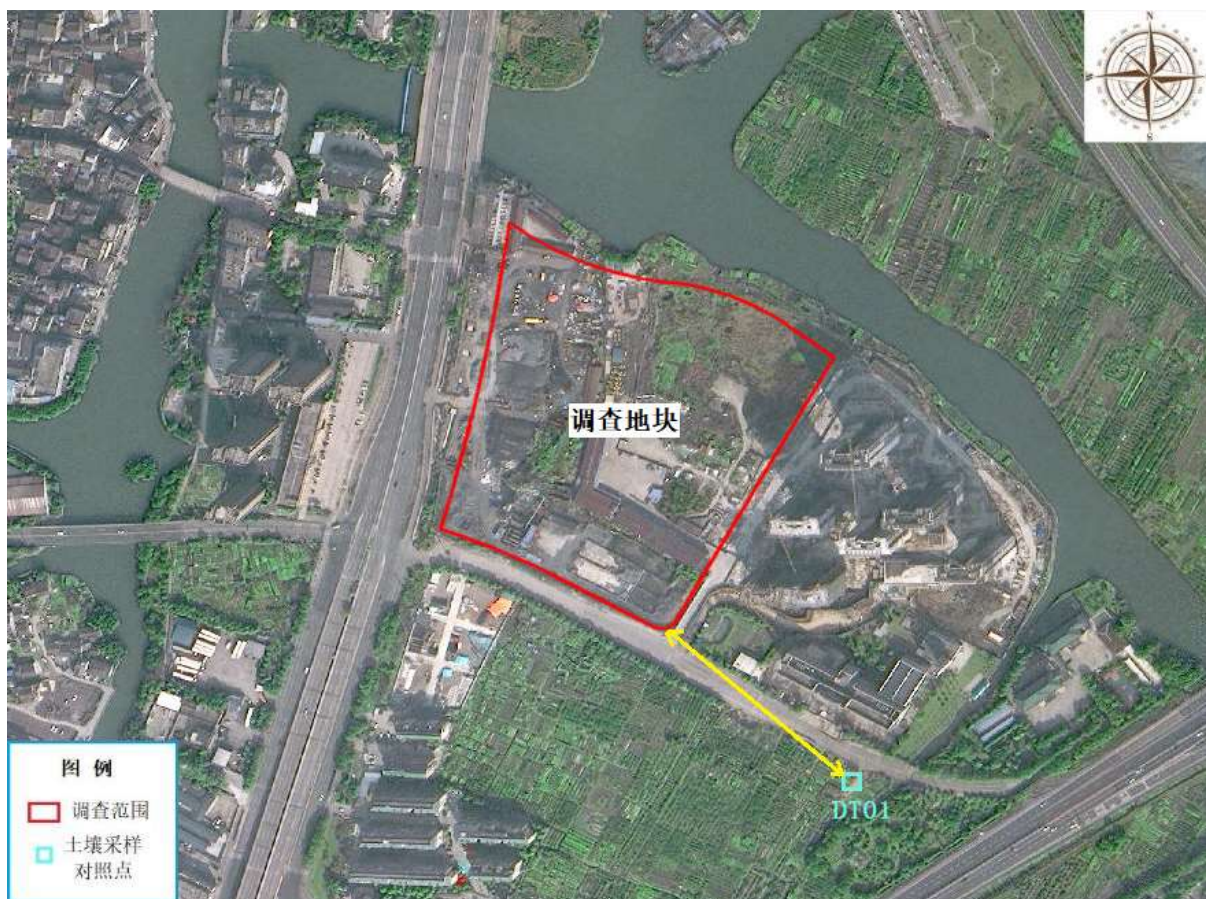
图 5.2-2 土壤采样对照点位置示意图

根据相关技术导则及规范要求，针对土壤采样，需至少在调查地块外布设 1 个对照点；本次土壤采样对照点预设置在调查地块南侧 200 米处的农田内；通过查阅历史影像图可知，该点位所在区域自 60 年代至今一直为农田，未曾有过工业生产活动，土壤环境质量情况较为稳定；土壤采样对照点信息见表 5.2-2，位置示意图 5.2-2。

| 点位<br>编号 | 点位坐标 | | 布设区域 | 点位坐标 |
|---|---|---|---|---|
| DT01 | 120°24'37.79" | 27°33'10.08" | 调查地块西南侧<br>200 米处的空地内 | 钻孔取样 |

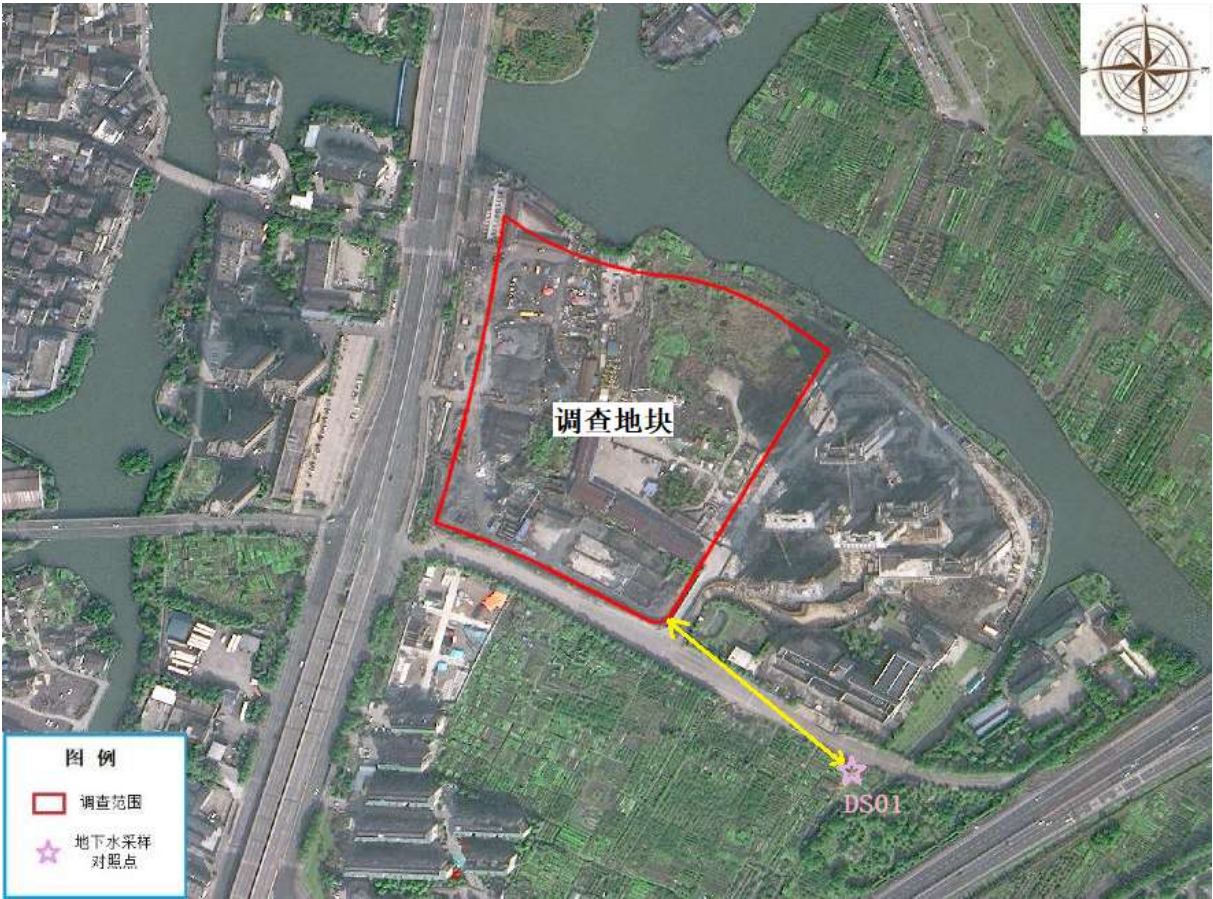
图 5.2-4 地下水采样对照点位置示意图

根据相关技术导则及规范要求，针对地下水采样，需至少在调查地块外布设 1 个对照点；本次地下水采样对照点预设置在调查地块西南侧 200 米处的空地内，与土壤采样对照点 DT01 并点设置；地下水采样对照点信息见表 5.2-4，位置示意图 5.2-4。

| 点位编号 | 对应<br>土壤采样<br>点位编号 | 点位坐标 | | 布设区域 | 备注 |
|---|---|---|---|---|---|
| DS01 | DT01 | 120°24'37.79" | 27°33'10.08" | 调查地块西南侧<br>200 米处的农田内 | 设监<br>测井 |

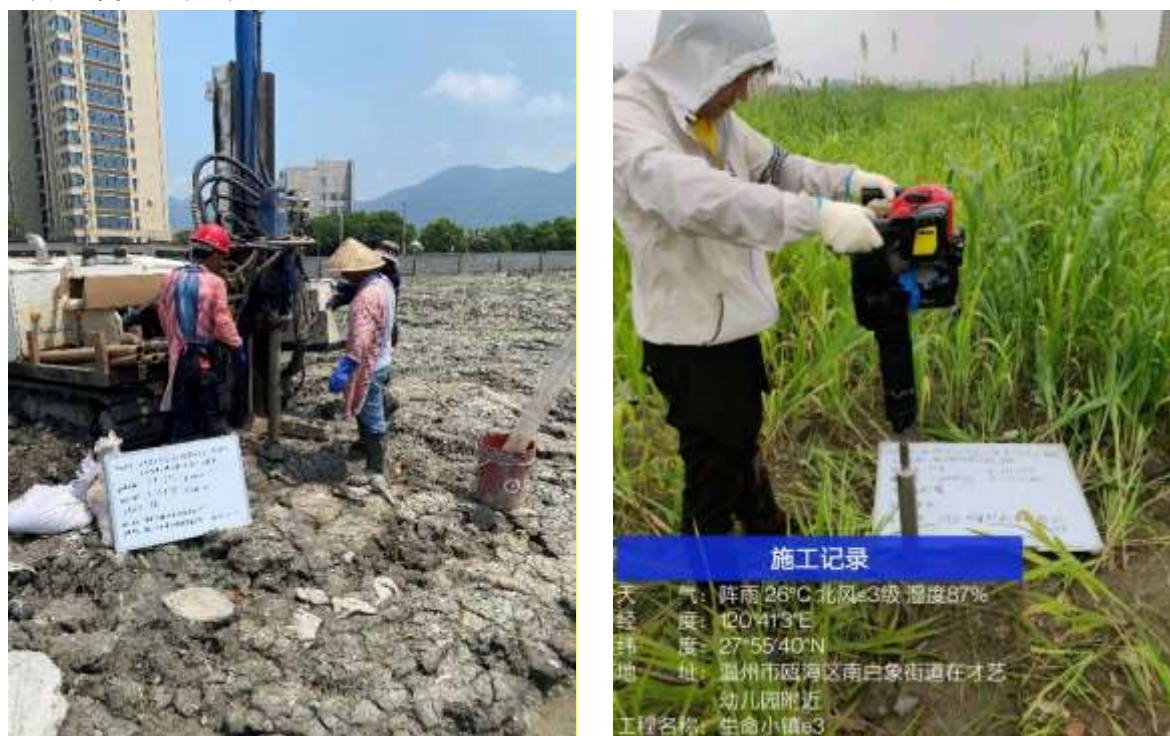
图 6.1-1 调查地块现场采样照片

本次地块土壤污染状况初步调查土壤样品采集，委托杭州维捷环境科技有限公司于 2021 年 7 月 29 日、9 月 9 日分两次使用 QY-100L 专业采样钻机完成，其具有连续土壤取样特性，能快速的取到地表到特定深度的连续样品，其特有的直接推进技术能够取出原状土壤样品，其特有的土壤捕捉 PE 管能够完好的保护好样品的品质，表层样品使用普森 PST-TD10 土壤采样钻机完成，现场钻孔取土照片见图 6.1-2 与附件。取土方式模型见图 6.1-2。

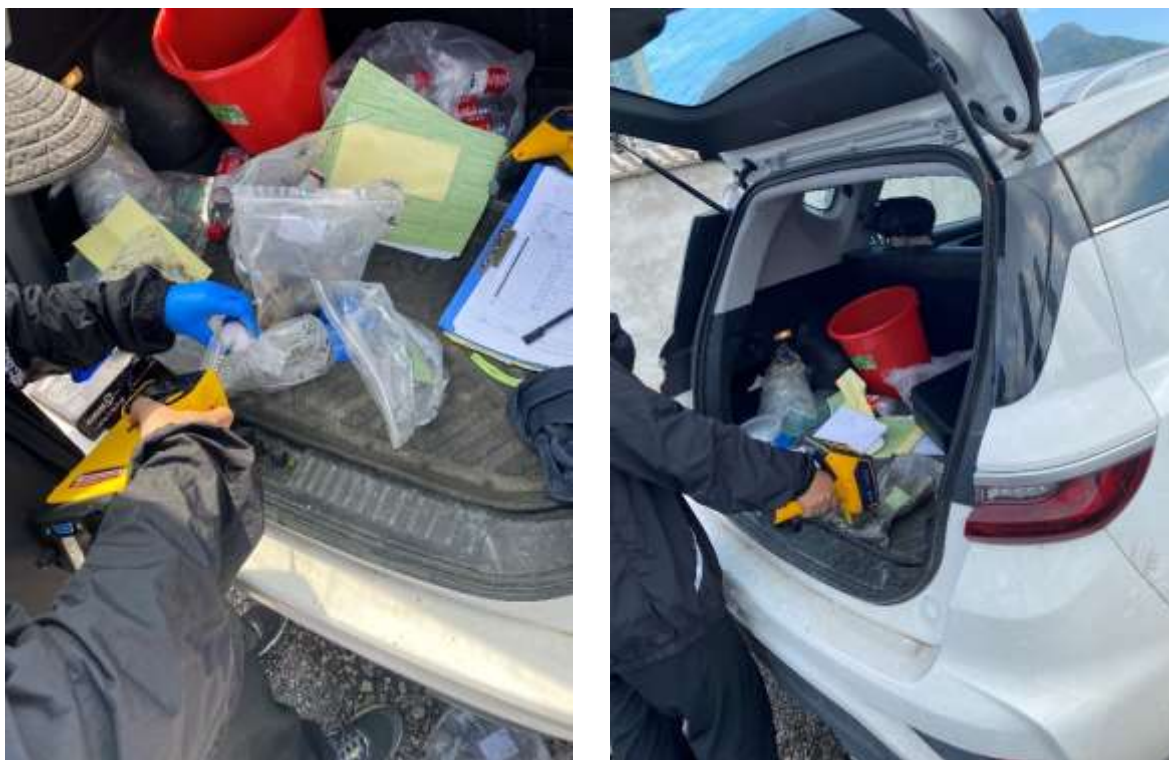
图 6.1-3 现场仪器检测

为了现场判断采样区可疑情况，帮助确定土壤采样深度和污染程度判断，对检测结果进行初判，为后期数据分析提供参考。在现场采样过程中，采用气体检测仪（PID）对各段土壤 VOCs 进行快速检测，采用光谱仪（XRF）对各段土壤重金属进行快速检测，初步判断地块污染物及其分布，指导钻探及样品采集深度。根据土壤采样现场检测需要，检查设备运行情况，使用前进行校准。

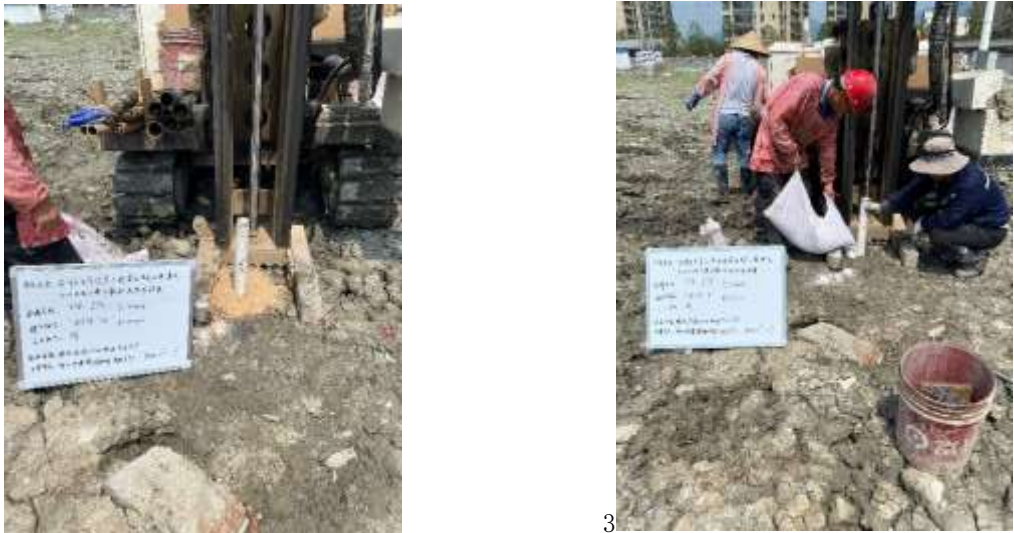
图 6.1-4 地下水水井建设  
监测井结构示意图

在地下水取样前需进行第二次洗井，第二次洗井在第一次洗井结束 24h 后开展，主要为了洗清积聚在过滤管周围积聚的细小颗粒物，不至于对检测结果造成干扰和影响。洗井水量达到 3 倍井体积水量后，使用便携式水质测定仪，每间隔 5~15min 测定出水水质，当连续三次测定 pH 值变化 $\leq 0.1$ 、电导率变化 $\leq 10\%$ 、浊度变化 $\leq 10\%$ 时结束洗井，否则继续洗井；如洗井水量达到 5 倍井体积后水质指标仍不能达到稳定标准，

可结束洗井，并根据地下水含水层特性、监测井建设过程以及建井材料形状等实际情况判断是否进行样品采集。洗井产生的混浊泥浆水装桶后带回本公司与其他实验室留样废水一同委托废水处理厂处理。

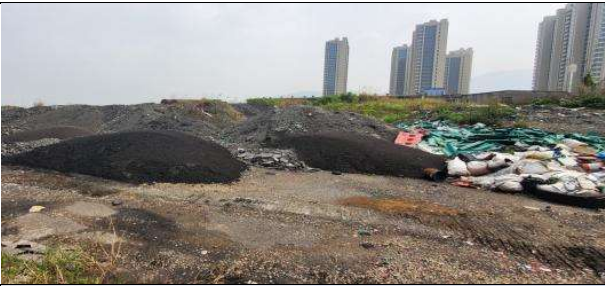
| 现场照片记录 | | | | |
|---|---|---|---|--|
| 1 | 第①区块 | | 物料堆场和建筑垃圾堆放 | |

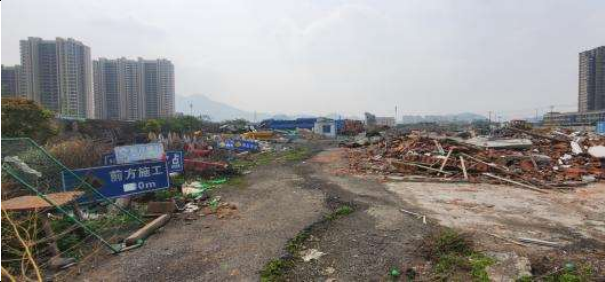
| 现场照片记录 | | | | |
|---|---|---|---|--|
| 2 | 第①区块 | | 地面硬化和建筑垃圾堆放 | |

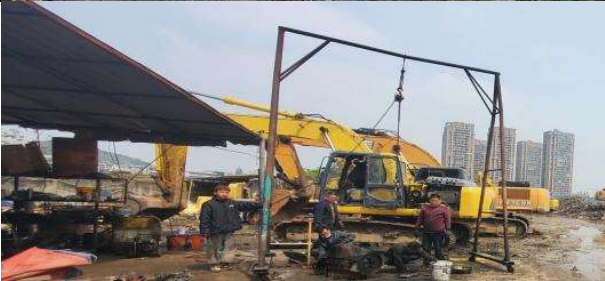
| 现场照片记录 | | | | |
|---|---|---|---|--|
| 3 | 第② <sub>2</sub> 区块 | | 铲拖车机修企业 | |

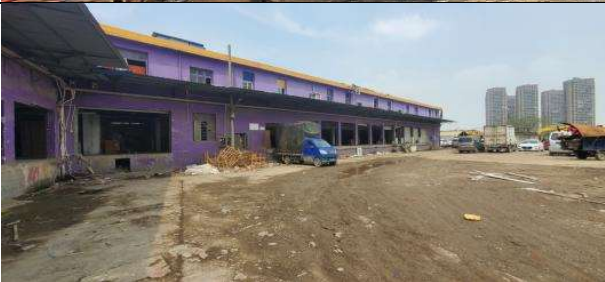
| 现场照片记录 | | | | |
|---|---|---|---|--|
| 4 | 第② <sub>3</sub> 区块、第② <sub>4</sub> 区块 | | 地面硬化和建构筑物 | |

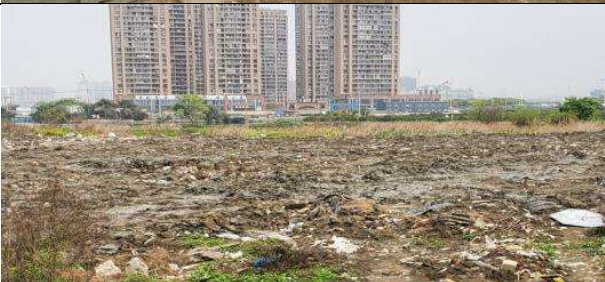
| 现场照片记录 | | | | |
|---|---|---|---|--|
| 5 | 第③ <sub>1</sub> 区块 | | 荒地 | |

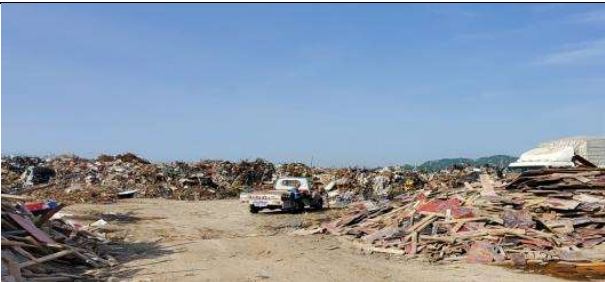
| 现场照片记录 | | | |
|---|---|---|---|
| 6 | 第③ <sub>2</sub> 区块 | | 地面硬化和建筑垃圾堆放 |

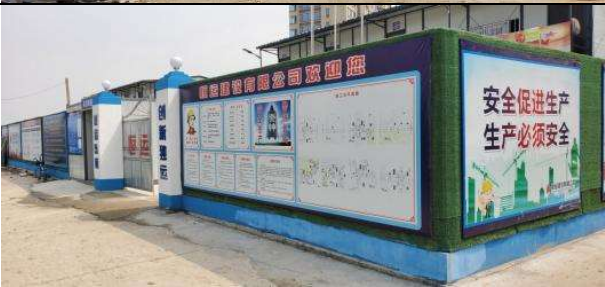
| 现场照片记录 | | | |
|---|---|---|---|
| 7 | 第③ <sub>3</sub> 区块 | | 道路项目部 |

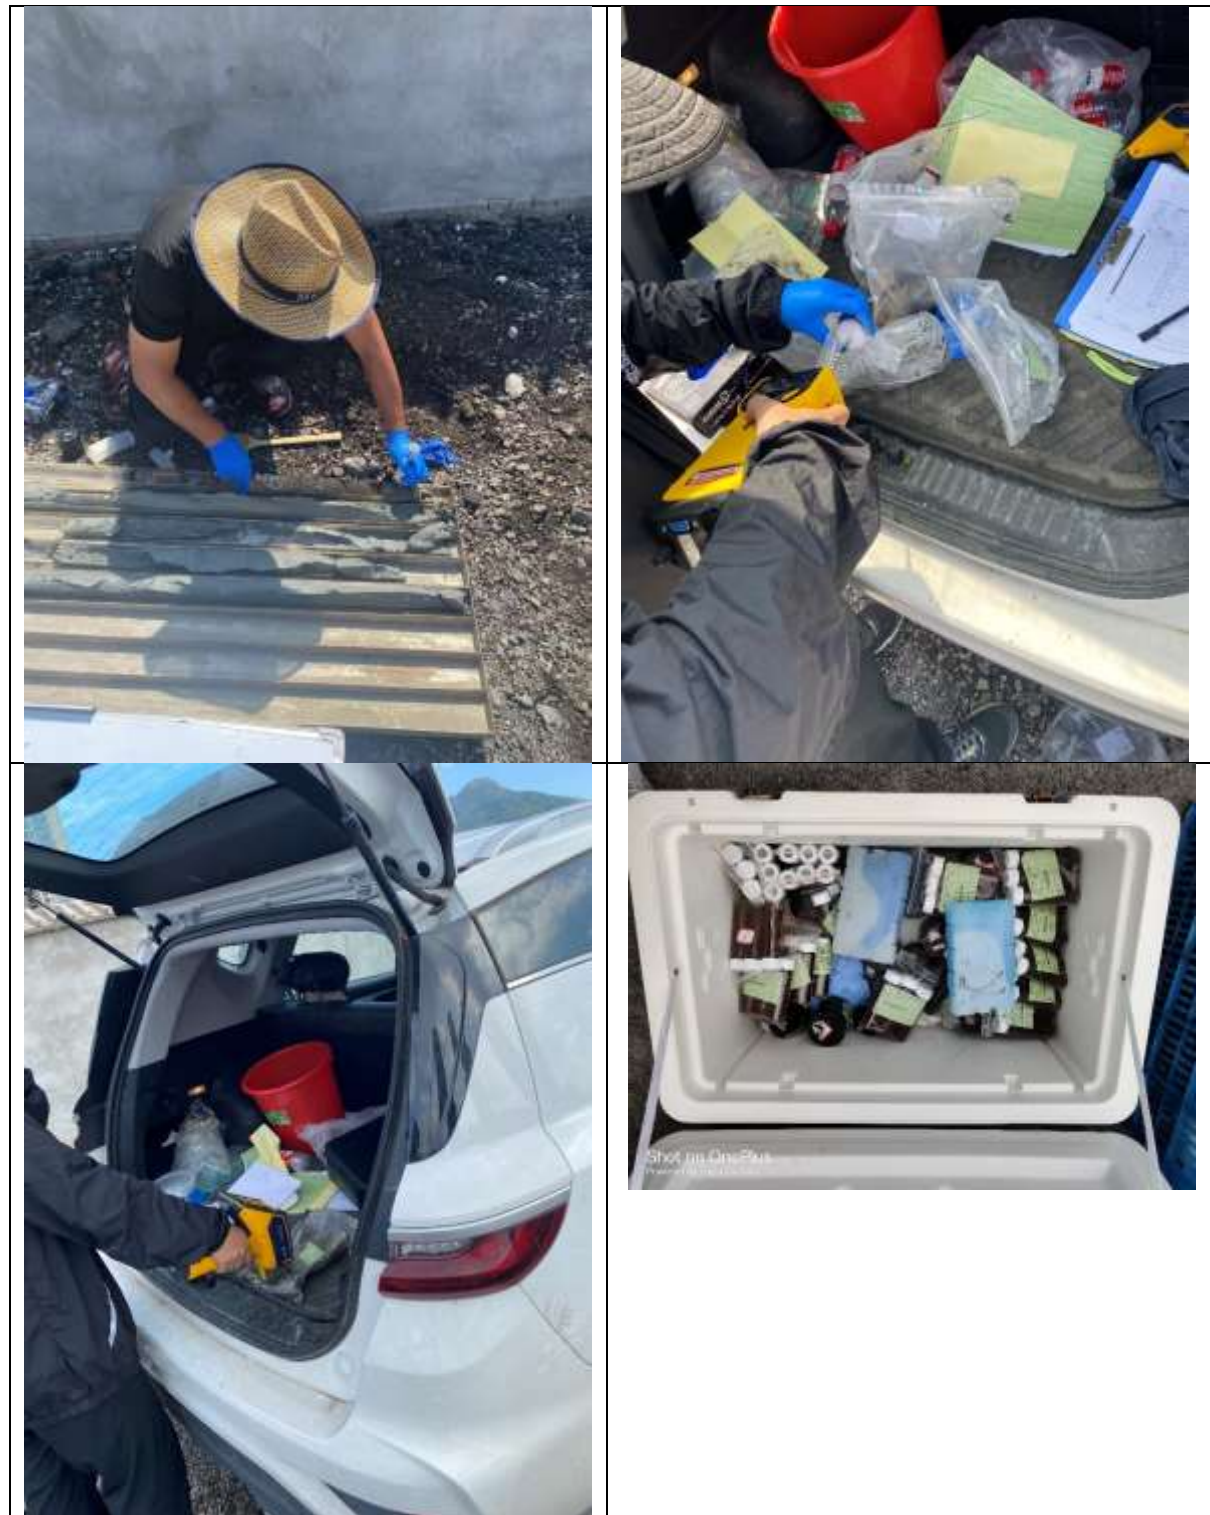
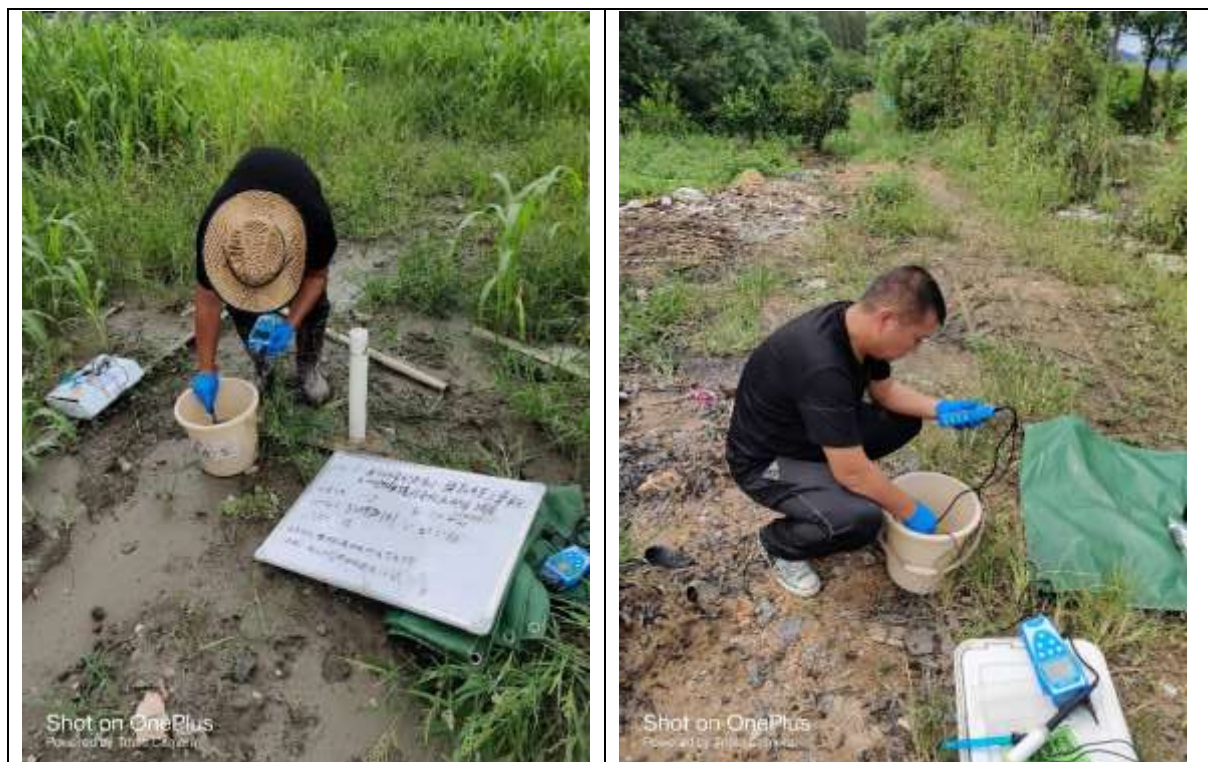
DS01

现场取样、检测照片节选
