# 温州科力带钢有限公司 土壤污染隐患排查报告

编制单位：温州科力带钢有限公司

协助单位：浙江中谱检测科技有限公司

编制日期：2021 年 11 月

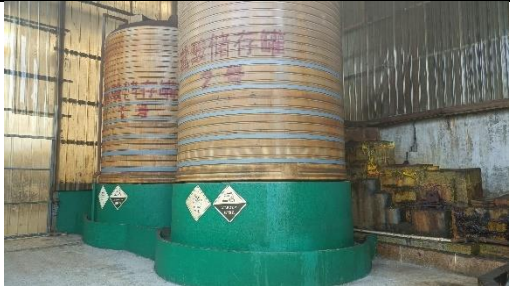
盐酸储罐

| 序号 | 现场排查记录汇总 | 是否需要整改 |
|---|---|---|
| 1 | 在产企业酸洗槽旁设有 2 个盐酸储罐，位于地上，目视检查外壁无泄漏迹象，周围设有围堰，地面未见明显污染痕迹。日常由员工目视监测泄漏。 | 否 |

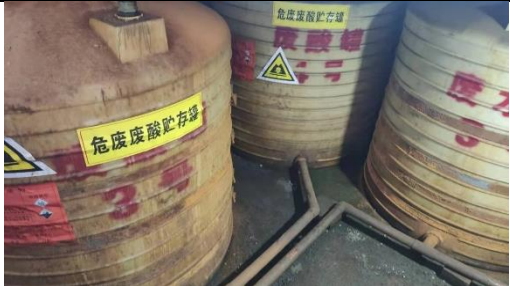
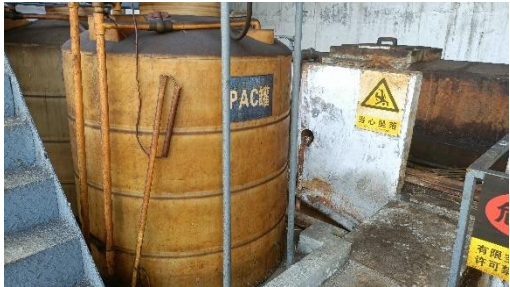
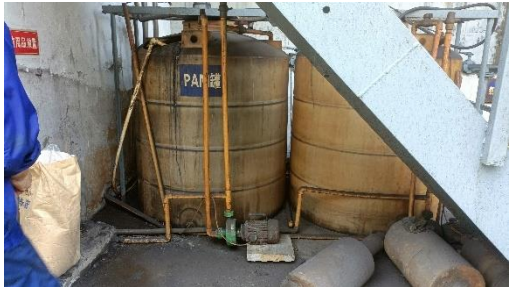
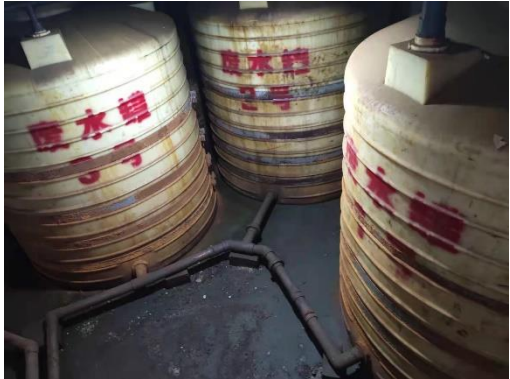
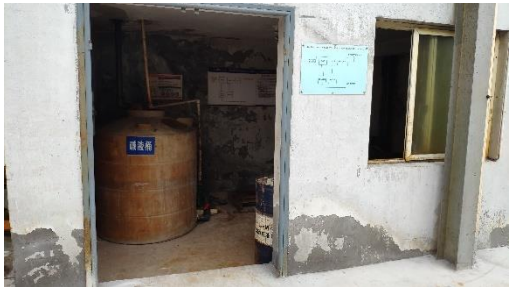
| 序号 | 现场排查记录汇总 | 是否需要整改 |
|---|---|---|
| 2 | 环保设施区地下设有 2 个废酸储罐、3 个废水储罐，地上设有 2 个废酸储罐、1 个 PAC 储罐、1 个 PAM 储罐、1 个碱液储罐与 1 个再生酸储罐。储罐为单层 PE 材质。环保设施区全区铺设耐腐蚀花岗岩、树脂勾缝以防渗漏，地下储罐位于地下应急池内，地上储罐除区域防渗漏措施外无专用阻隔措施。目视检查各储罐外壁无泄漏现象，日常由员工目视监测泄漏。 | 是 |

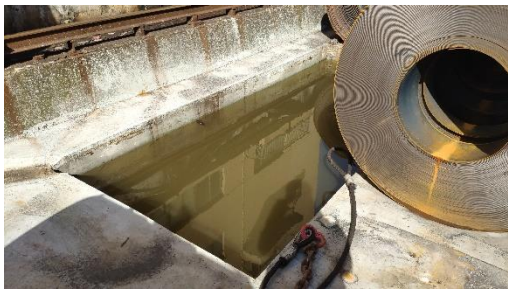
雨水池

| 序号 | 现场排查记录汇总 | 是否需要整改 |
|---|---|---|
| 4 | 环保设施区设有反应池、沉淀池、氧化池、污泥池等池体，另于料场区南侧有一新建石灰池，均为混凝土浇筑半地埋式池，现场可见池体完整，池体周边地面未见显著污染痕迹。石灰池为新建，暂未搭建防雨措施。 | 是 |

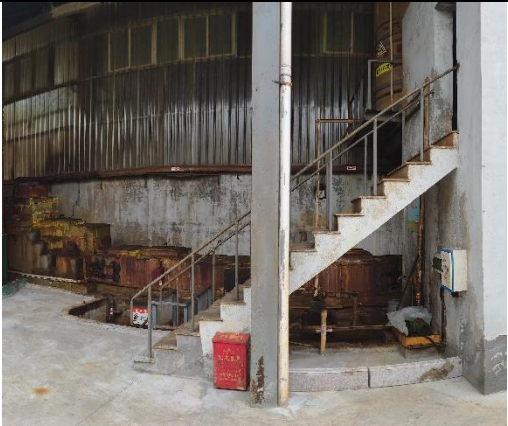
酸洗槽

| 序号 | 现场排查记录汇总 | 是否需要整改 |
|---|---|---|
| 3 | 酸洗槽位于环保设施区，为东西走向，现场可见槽体完整位于地上未架空，槽外表面可见锈蚀痕迹，周围为环保设施水处理池，除环保设施区防渗漏设施外未见其他措施。据悉企业计划新修架空酸洗槽代替当前酸洗槽。 | 是 |

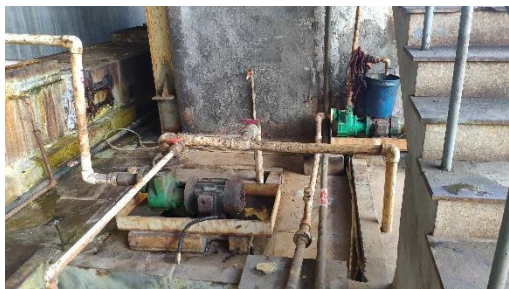
输酸管道

| 序号 | 现场排查记录汇总 | 是否需要整改 |
|---|---|---|
| 1 | 输酸管道为单层 PVC 管，明管架空，现场未见管道破损情况，部分管道周围地面可见液体痕迹。日常由员工目视检查管道泄漏情况。 | 是 |

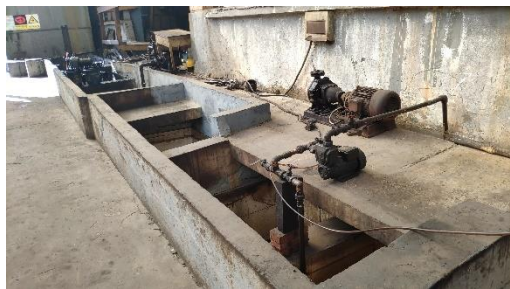
输乳化液管道

| 序号 | 现场排查记录汇总 | 是否需要整改 |
|---|---|---|
| 2 | 输乳化液管道为金属管，部分管道地埋，现场踏勘结合访谈，管道无破损情况，管道周围未见明显污染痕迹。日常由员工目视检查管道泄漏情况。 | 否 |

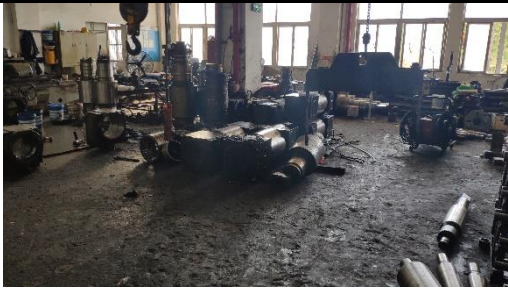
机修车间地面

| 序号 | 现场排查记录汇总 | 是否需要整改 |
|---|---|---|
| 1 | 生产区为两个生产车间与一间机修车间，为半开放式。生产车间地面水泥基础，地表完整清洁无污损，未设置额外阻隔措施。机修车间地面可见明显油污污损。 | 是 |

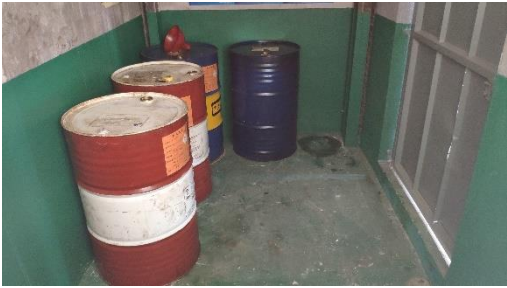
废乳化油暂存仓库

| 序号 | 现场排查记录汇总 | 是否需要整改 |
|---|---|---|
| 1 | 厂内设废乳化油暂存仓库一间，仓库内废乳化油桶装暂存，仓库地面均经环氧涂料处理防腐防渗漏，仓库门槛作围堰使用。现场未见仓库地面明显污染痕迹，仓库剩余空间充足。 | 否 |

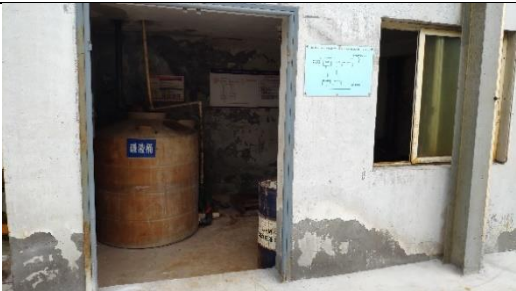
| 企业名称 | | | 温州科力带钢有限公司 | | 所属行业 | 钢压延加工 C3130 | |
|---|---|---|---|---|---|---|---|
| 1 | 液体存储 | 环保设施区 | 环保设施区地上储罐 | | | 缺乏托盘、围堰等阻挡措施 | 在区域防渗漏措施基础上于各储罐周围增设托盘、围堰等阻挡措施 |

| 序号 | 涉及工业活动 | 重点场所或重点设施设备 | 位置信息 | 隐患点 | 整改建议 | 计划完成时间 |
|---|---|---|---|---|---|---|
| 1 | 液体存储 | 环保设施区 | 环保设施区地上储罐 | 缺乏托盘、围堰等阻挡措施 | 在区域防渗漏措施基础上于各储罐周围增设托盘、围堰等阻挡措施 | 2022年1月 |

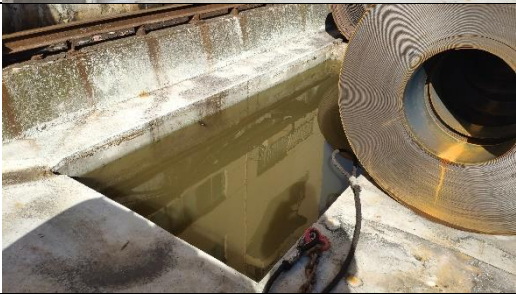
| 企业名称 | | | 温州科力带钢有限公司 | | 所属行业 | 钢压延加工 C3130 | |
|---|---|---|---|---|---|---|---|
| 2 | 液体存储 | 料场区 | 料场区东侧雨水池 | | | 雨水池水位较高且长期未清理，雨量较大时有溢流风险 | 安排定期清理 |

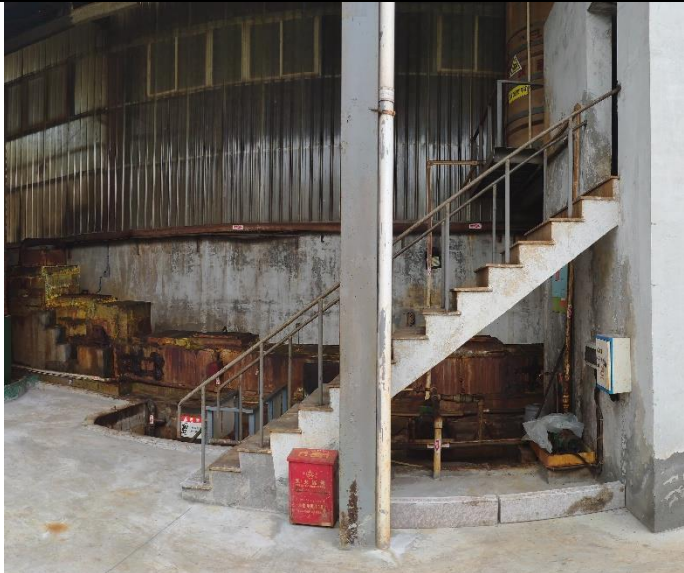
| 企业名称 | | | 温州科力带钢有限公司 | | 所属行业 | 钢压延加工 C3130 | |
|---|---|---|---|---|---|---|---|
| 3 | 液体存储 | 环保设施区 | 酸洗槽 | | | 槽体外表面腐蚀严重，未架空不易监测泄漏情况 | 在产企业已计划新修架空酸洗槽代替现有槽；增加现有酸洗槽员工日常巡视 |

| 序号 | 涉及工业活动 | 重点场所或重点设施设备 | 位置信息 | 隐患点 | 整改建议 | 计划完成时间 |
|---|---|---|---|---|---|---|
| 3 | 液体存储 | 环保设施区 | 酸洗槽 | 槽体外表面腐蚀严重，未架空不易监测泄漏情况 | 在产企业已计划新修架空酸洗槽代替现有槽；增加现有酸洗槽员工日常巡视 | 2022年1月 |

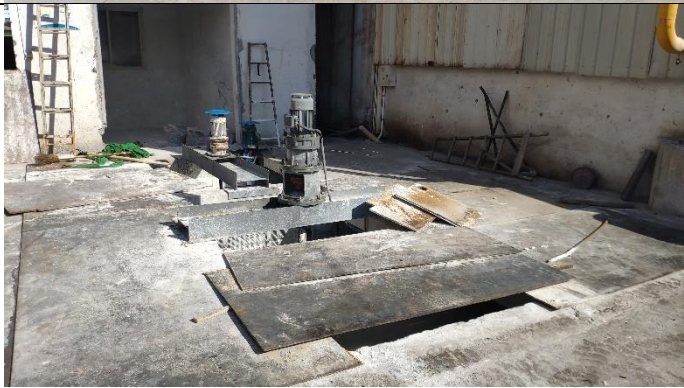
| 企业名称 | | | 温州科力带钢有限公司 | | 所属行业 | 钢压延加工 C3130 | |
|---|---|---|---|---|---|---|---|
| 4 | 液体存储 | 料场区 | 料场区南侧石灰池 | | | 尚未搭建防风雨措施，如遇较大雨量溢流风险 | 及时修建防风雨措施 |

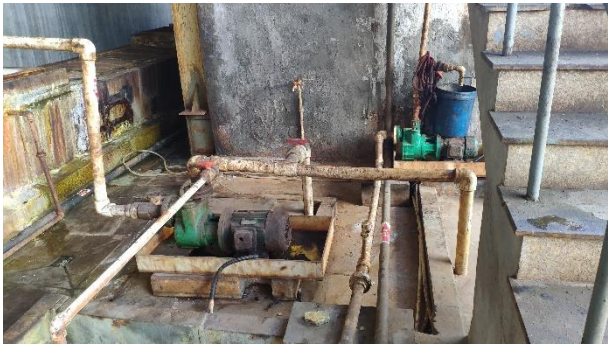
| 企业名称 | | | 温州科力带钢有限公司 | | 所属行业 | 钢压延加工 C3130 | |
|---|---|---|---|---|---|---|---|
| 5 | 散装液体转运与厂内运输 | 环保设施区 | 输酸管道 | | | 部分管道周边地面可见污染痕迹，可能存在破损泄漏情况 | 排查管道、接口处破损情况；增加员工日常巡视与清理；于管道下方增设导流槽等阻隔导流设施 |

| 序号 | 涉及工业活动 | 重点场所或重点设施设备 | 位置信息 | 隐患点 | 整改建议 | 计划完成时间 |
|---|---|---|---|---|---|---|
| 5 | 散装液体转运与厂内运输 | 环保设施区 | 输酸管道 | 部分管道周边地面可见污染痕迹，可能存在破损泄漏情况 | 排查管道、接口处破损情况；增加员工日常巡视与清理；于管道下方增设导流槽等阻隔导流设施 | 2022年1月 |
