# 乐清市腾达废旧金属回收有限公司 土壤污染隐患排查报告

编制单位： 乐清市腾达废旧金属回收有限公司  
协助单位： 浙江中谱检测科技有限公司  
编制日期： 2021 年 11 月

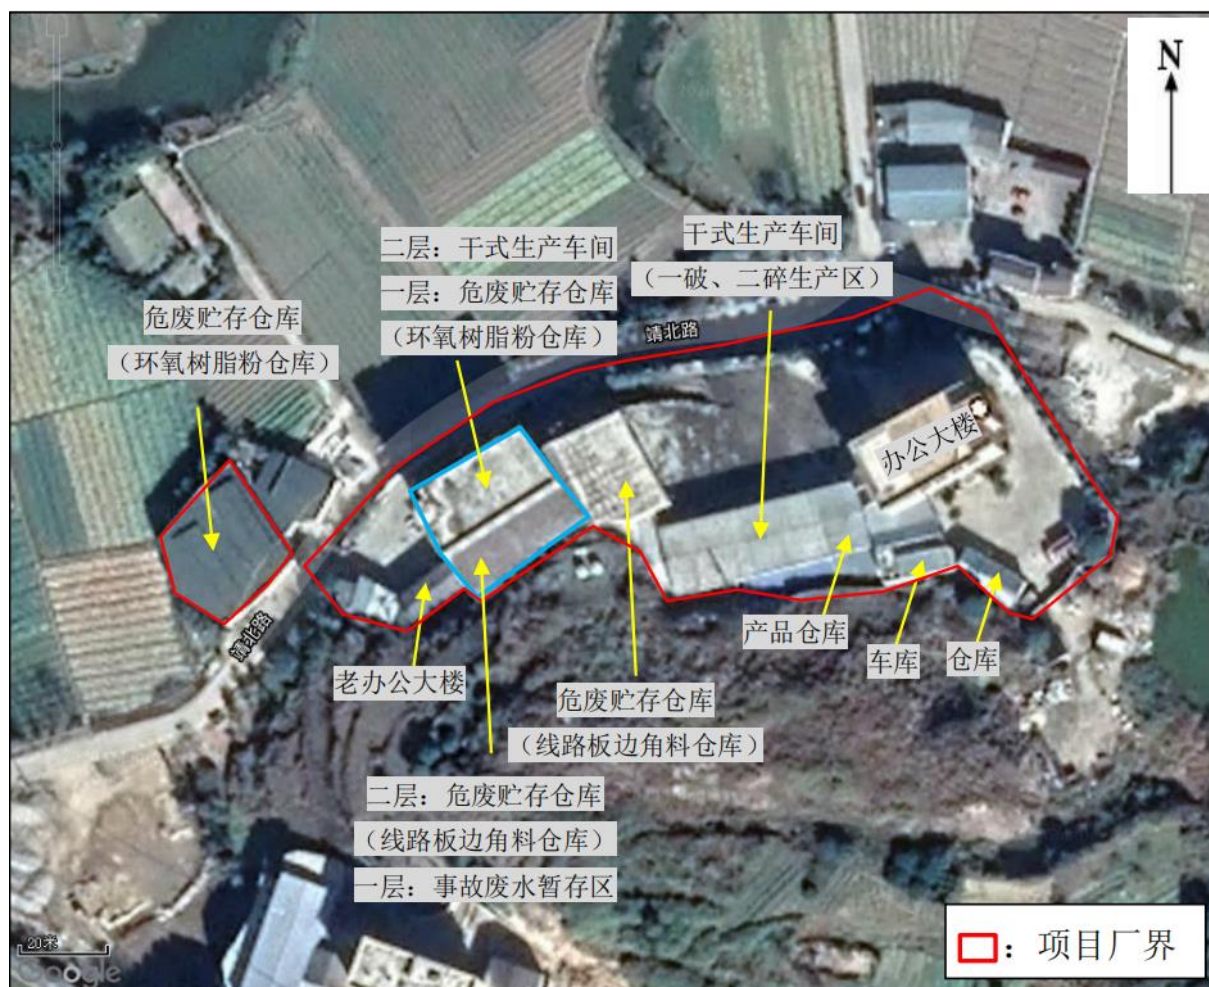
图 2.2-1 平面布置图

乐清市腾达废旧金属回收有限公司位于乐清市雁荡镇靖底施村。设有废水收集区及环氧树脂粉仓库、老办公大楼、重力筛选车间、废水处理区、线路板边角料仓库、干式生产车间、产品仓库、办公大楼、车库、仓库等建筑物。重力筛选车间现一层为环氧树脂粉仓库，二层为干式生产车间；废水处理区现一层为事故废水暂存区，二层为线路板边角料仓库。

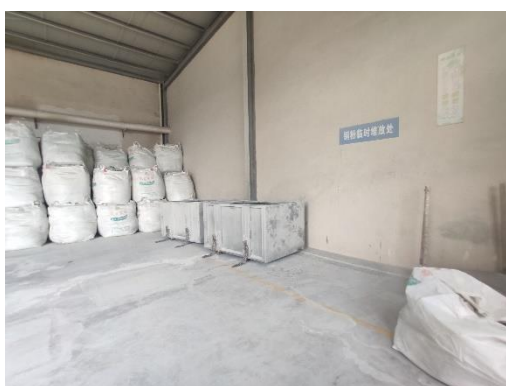
产品仓库

| 序号 | 现场排查记录汇总 | 是否需要整改 |
|---|---|---|
| 1 | 铜粉堆放于产品仓库；产品仓库位于干式生产车间内；地面水泥硬化；使用吨袋为包装容器。 | 否 |

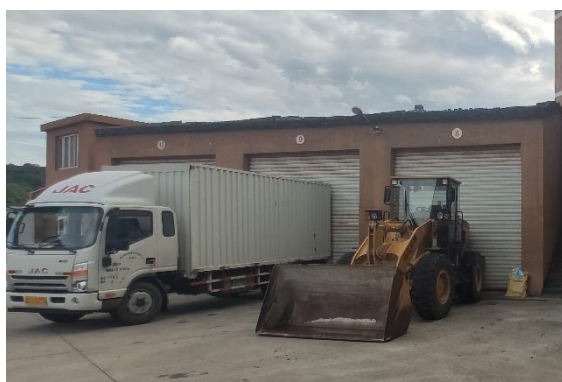
运输车、铲车

| 序号 | 现场排查记录汇总 | 是否需要整改 |
|---|---|---|
| 1 | 使用的运输车为厢式运输车；厢式运输车密封运输。 | 否 |
| 2 | 铲车又称装载机，主要用于货物的装卸。 | 否 |

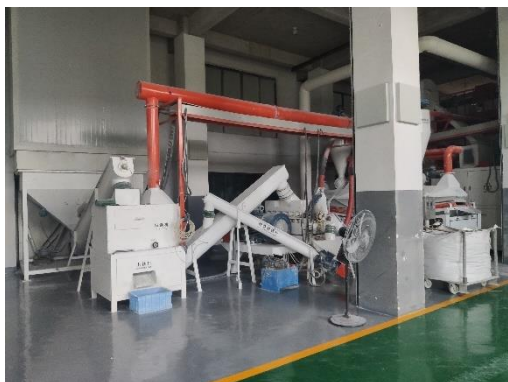
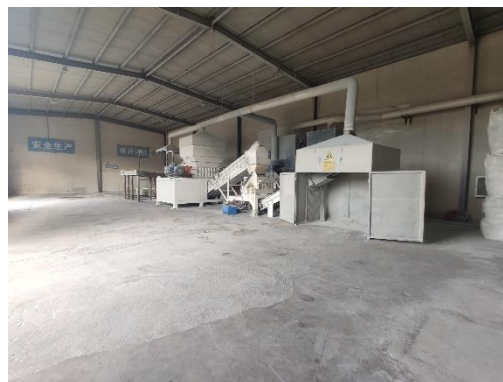
生产区

| 序号 | 现场排查记录汇总 | 是否需要整改 |
|---|---|---|
| 1 | 生产区为开放式，设备按照生产工艺分布于各车间。地面或水泥硬化，或树脂铺设。生产原料、产品均为固体物质，不涉及液体物质。地面未发现明显污染痕迹。 | 否 |

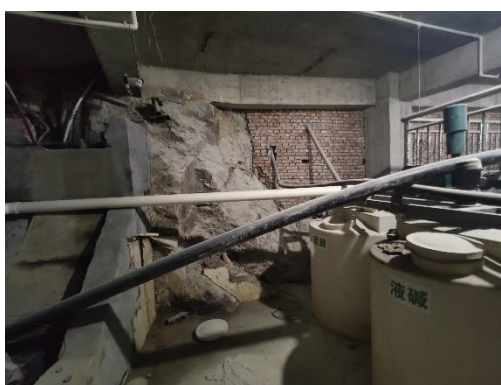
废水收集设施

| 序号 | 现场排查记录汇总 | 是否需要整改 |
|---|---|---|
| 1 | 原有应急池，容积为 30m <sup>3</sup> 。另配有 2 个容积为 14m <sup>3</sup> 和 1 个 15m <sup>3</sup> 的空池。现增加应急池两座，为原隔油池和原废水收集池，总容积约 17 立方米，建设时内壁已做防腐。 | 否 |

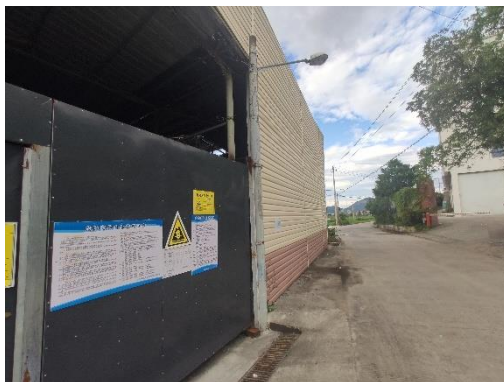
环氧树脂粉仓库

| 序号 | 现场排查记录汇总 | 是否需要整改 |
|---|---|---|
| 1 | 环氧树脂粉使用吨袋包装，储存库两处，地面均水泥硬 | 否 |

| 序号 | 现场排查记录汇总 | 是否需要整改 |
|---|---|---|
| | 化。 | |

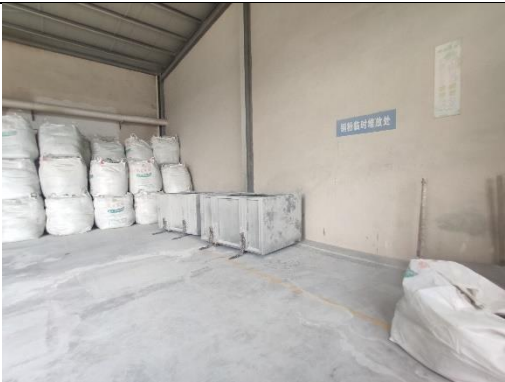
| 企业名称 | | | 乐清市腾达废旧金属回收有限公司 | | 所属行业 | 金属废料和碎屑加工处理 C4210 | |
|---|---|---|---|---|---|---|---|
| 1 | 货物的储存和传输 | 产品仓库 | 产品仓库 | | | — | — |

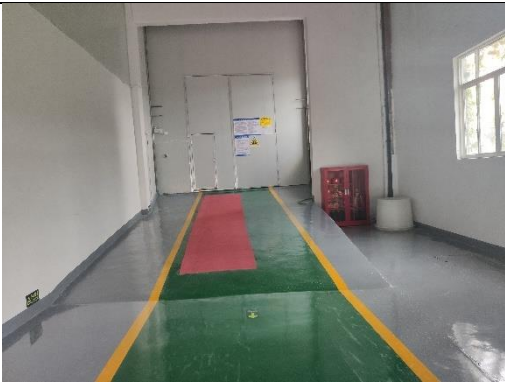
| 企业名称 | | | 乐清市腾达废旧金属回收有限公司 | | 所属行业 | 金属废料和碎屑加工处理 C4210 | |
|---|---|---|---|---|---|---|---|
| 2 | | 线路板边角料仓库 | 线路板边角料仓库 | | | — | — |

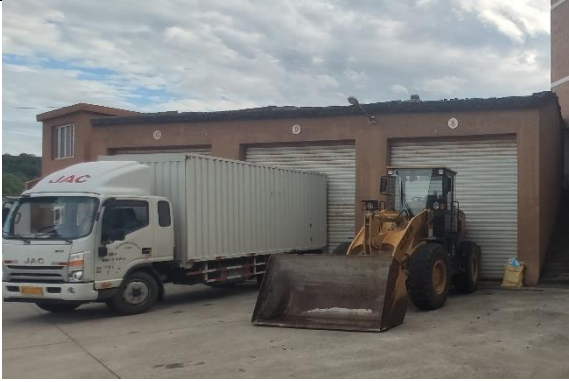
| 企业名称 | | | 乐清市腾达废旧金属回收有限公司 | 所属行业 | 金属废料和碎屑加工处理 C4210 | |
|---|---|---|---|---|---|---|
| 3 | | 运输车、铲车 | 厂区空地 | | — | — |

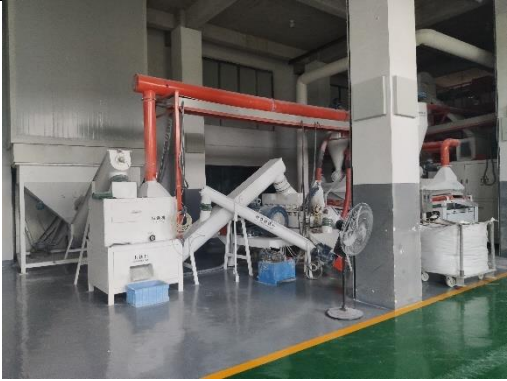
| 企业名称 | | | 乐清市腾达废旧金属回收有限公司 | 所属行业 | 金属废料和碎屑加工处理 C4210 | |
|---|---|---|---|---|---|---|
| 4 | 生产区 | 生产设备 | 生产车间 | | — | — |

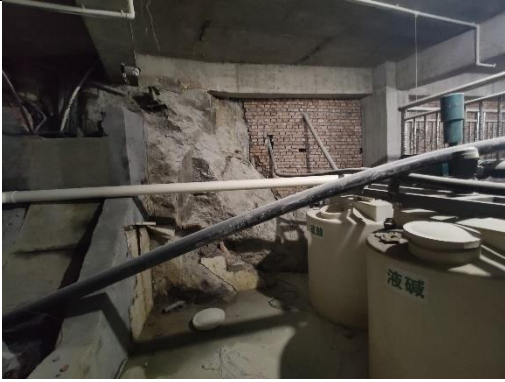
| 企业名称 | | | 乐清市腾达废旧金属回收有限公司 | | 所属行业 | 金属废料和碎屑加工处理 C4210 | |
|---|---|---|---|---|---|---|---|
| 5 | 其他活动区 | 应急收集设施 | 废水处理区 | | | — | — |
